| NAZWA<br>TEMATU | | | INWENTARYZACJ SIECI CIEPLNEJ C.O. + C.W.U. | | |
| LOKALIZACJA: | | | DOM POMOCY SPOŁECZNEJ<br>GÓRA KALWARIA, UL. SZPITALNA 1 | | |
| KOMORA K-9 | | SKALA | | NR RYSUNKU<br>10 | |

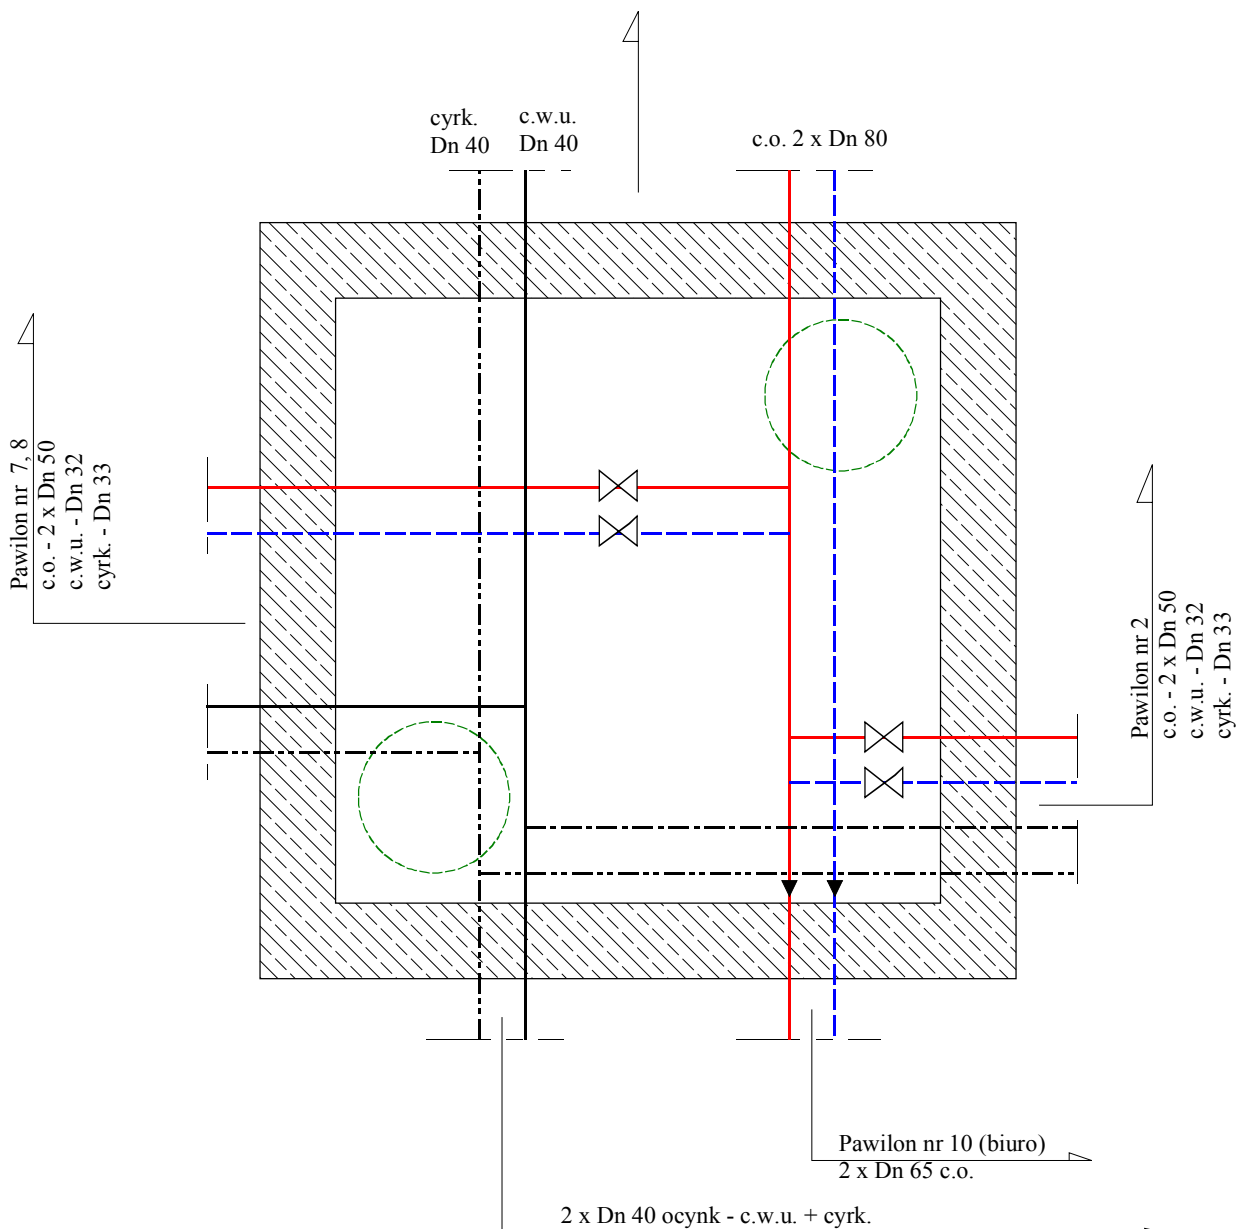
Brak pokryw żeliwnych włączników rewizyjnych (osłony z blachy stalowej).  
 Izolacja termiczna rurociągów: wełna mineralna z płaszczem gipsowo - klejowym.  
 Duże ubytki i liczne uszkodzenia (również powłok antykorozyjnych)
