| INWESTOR | | POWIAT PIASECZYŃSKI<br>STAROSTWO POWAITOWE W PIASECZNIE<br>05-500 PIASECZNO, UL. CHYLICKOWSKA 14 | |
| NAZWA<br>TEMATU | | INWENTARYZACJ SIECI CIEPLNEJ C.O. + C.W.U. | |
| LOKALIZACJA: | | DOM POMOCY SPOŁECZNEJ<br>GÓRA KALWARIA, UL. SZPITALNA 1 | |
| KOMORA K-8 | | SKALA | NR RYSUNKU<br><b>9</b> |

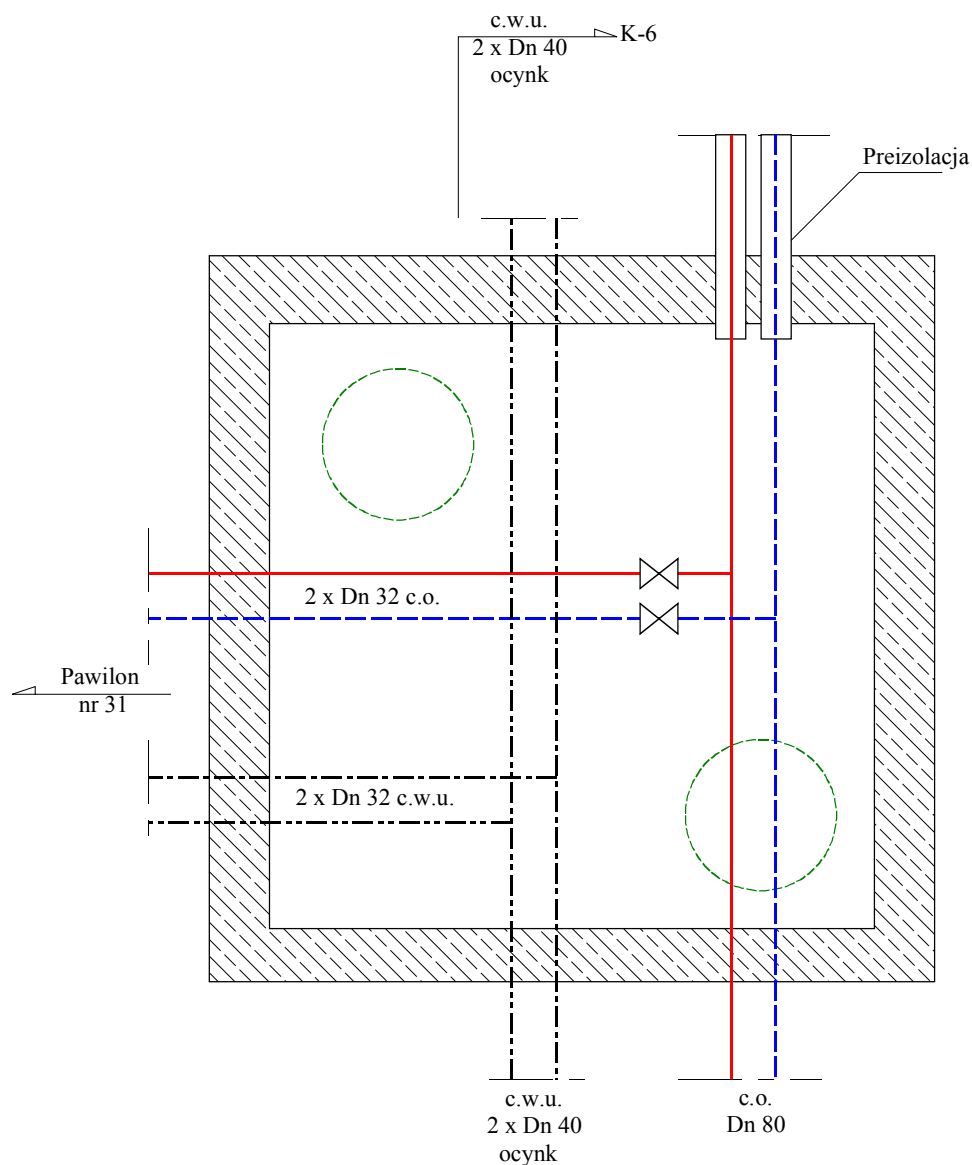
Od komory K-6 rurociągi c.o. preizolowane  
 Rurociągi c.w.u. w izolacji z twardych otulin poliuretanowych z płaszczem PCV.  
 W komorze rozległe ubytki izolacji termicznej.  
 Rurociągi c.w.u. do pawilonu nr 31 i do komory K-9 - izolacja z wełny mineralnej z płaszczem z papy metalizowanej.  
 Ubytki i uszkodzenia izolacji  
 Do komory K-9 izolacja na rurociągach c.o. - wełna mineralna z płaszczem gipsowym  
 Ubytki i uszkodzenia.  
 Dno komory wypełnione wodą ok. 10 cm)
