**ZESPÓŁ SZKÓŁ  
ROLNICZEGO CENTRUM KSZTAŁCENIA USTAWICZNEGO  
W PIASECZNIE PRZY UL. CHYLICKOWSKIEJ NR 20  
BUDYNEK SZKOŁY**

**EKSPERTYZA TECHNICZNA**

**Oceniająca stan techniczny budynku i wpływ projektowanej zmiany pokrycia dachu z blachy trapezowej na panele blaszane oraz zainstalowania nad nowym pokryciem kolektorów solarnych**

**Warszawa październik 2015 r.**

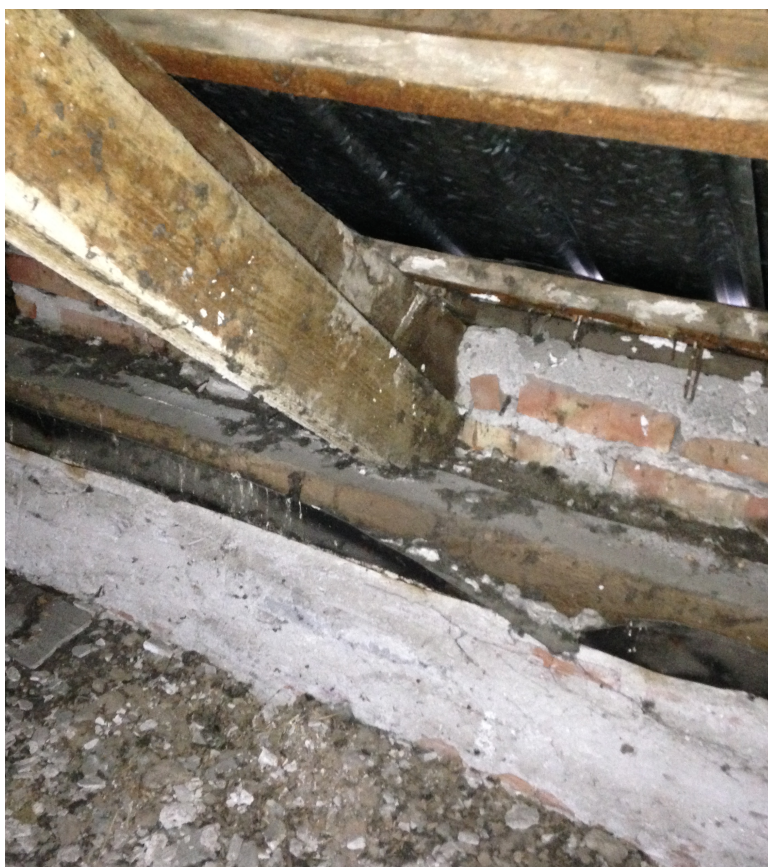
Drewno krokwi, płatwi, kleszczy i łat jest w stanie dobrym i będzie jedynie wymagało kontroli inspektora nadzoru inwestorskiego w celu wykrycia ewentualnych miejscowych ognisk korozji biologicznej pod nieszczelnościami pokrycia dachu.

Zdj.4 Poddasze- więźba- murlata.

8. Po zdjęciu pokrycia [blachy trapezowej] całe drewno konstrukcji dachów przeznaczone do pozostawienia należy zaimpregnować przeciw korozji

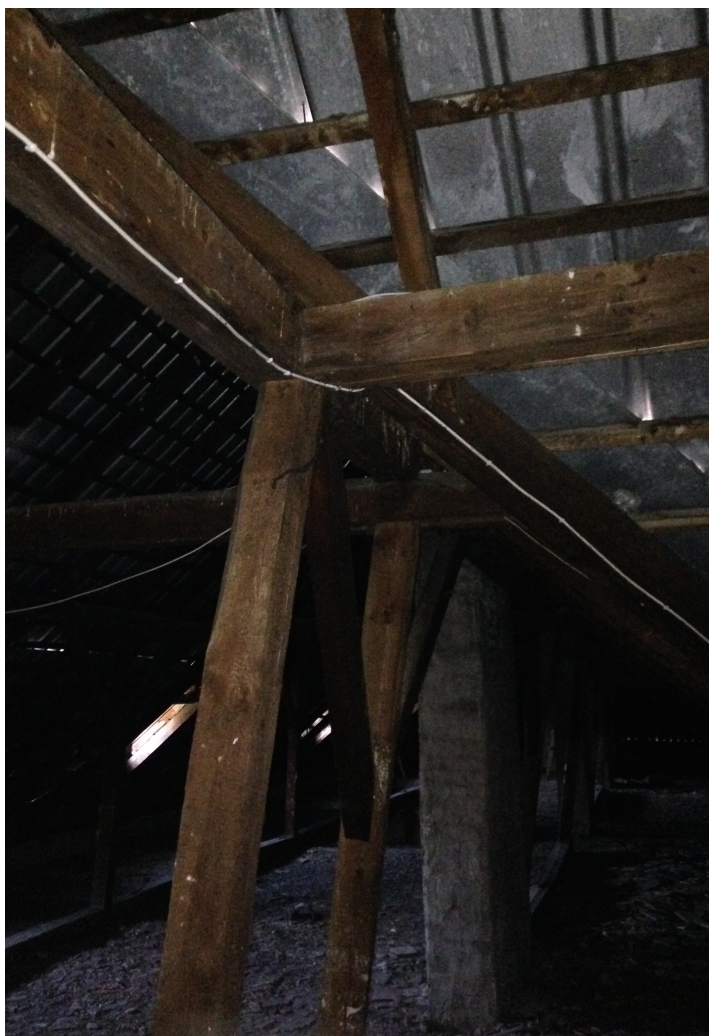
Zdj.5 Poddasze- więźba.

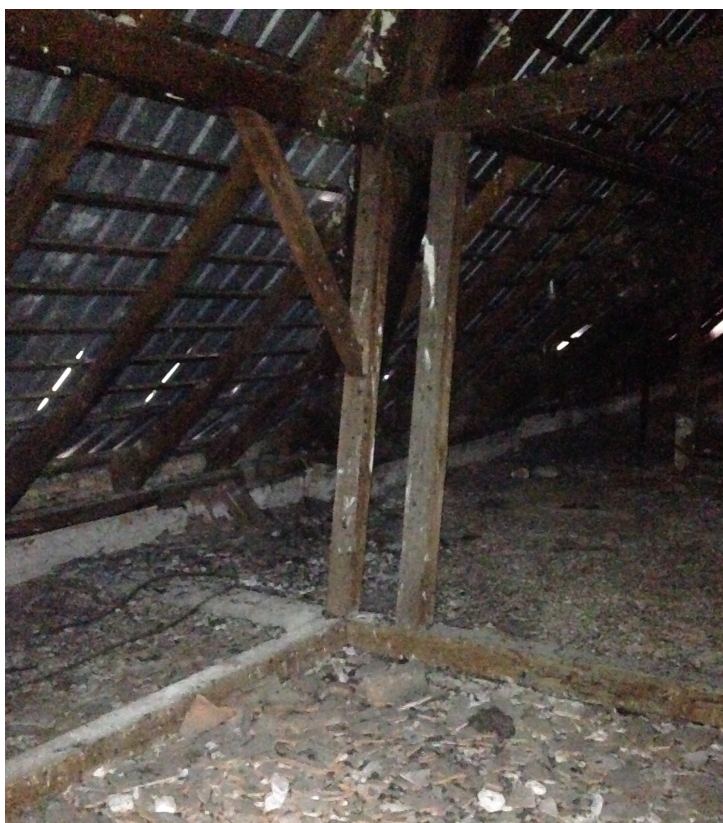
Zdj.6 Poddasze- więźba.

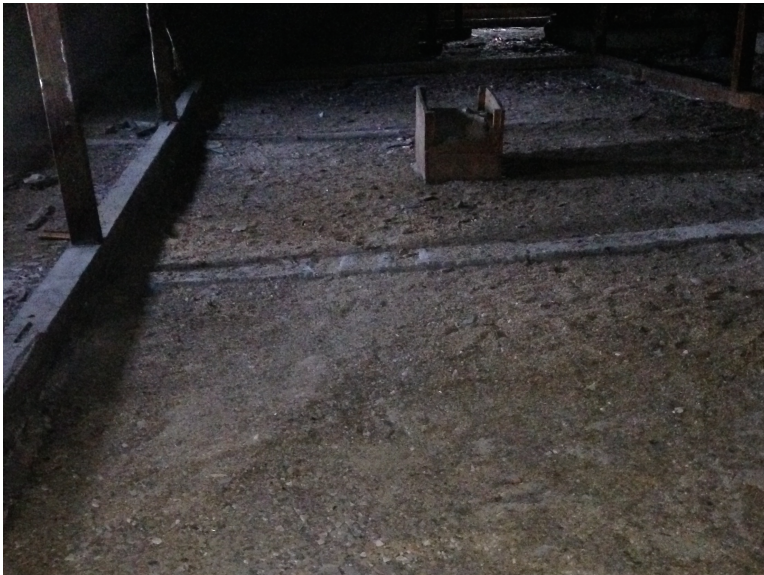
Zdj.7 Poddasze- więźba.

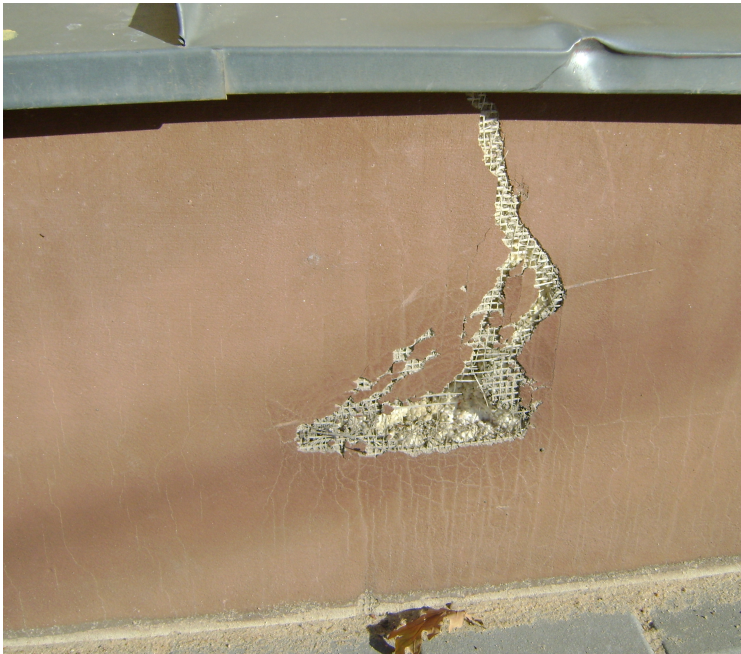
- Budynek wg uzyskanych informacji od użytkownika posiada pionową izolację przeciw wodną i pionową izolację termiczną ścian piwnic. Jedynie powłoka zewnętrzna- farba nosi znamiona zniszczenia, w wielu miejscach jest widoczne złuszczenie.

Zdj.8 Cokół.

1. W projekcie termomodernizacji należy zaprojektować wykonanie nowej powłoki na ścianach piwnic.
2. Gzymsy należy ocieplić kształtkami ze styropianu.
3. Na poddaszu na izolacji termicznej należy zaprojektować pomosty techniczne w celu uchronienia izolacji termicznej przed zniszczeniem.

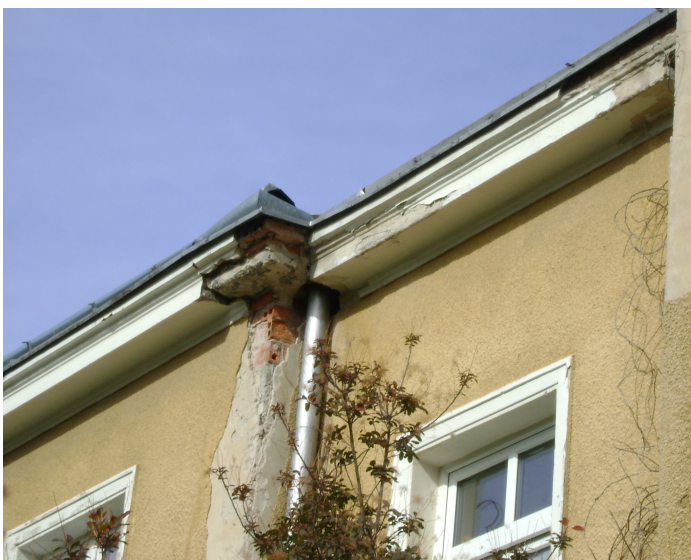
Zdj.9 Gzyms.
