## **RAPORT Z PRZEGLĄDU SZCZEGÓŁOWEGO PRZEPUSTU**

**Nazwa Zarządu Drogi:** Zarząd Dróg Powiatowych w Piasecznie

**Nazwa obiektu:** Przepust w ciągu drogi powiatowej (ul. Sielska)

**Nr drogi i kilometraż:** 2813W, w km 0+ 544,50

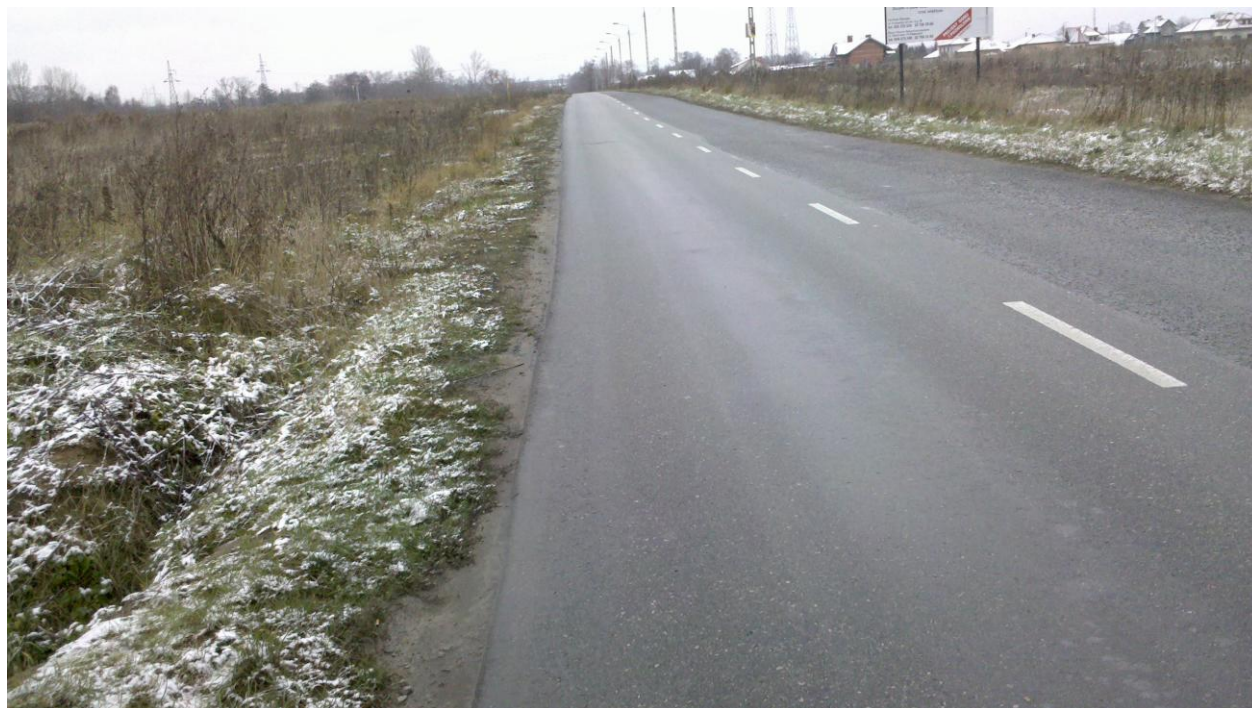
Fot. 1. Widok z góry- dojazd od strony północnej

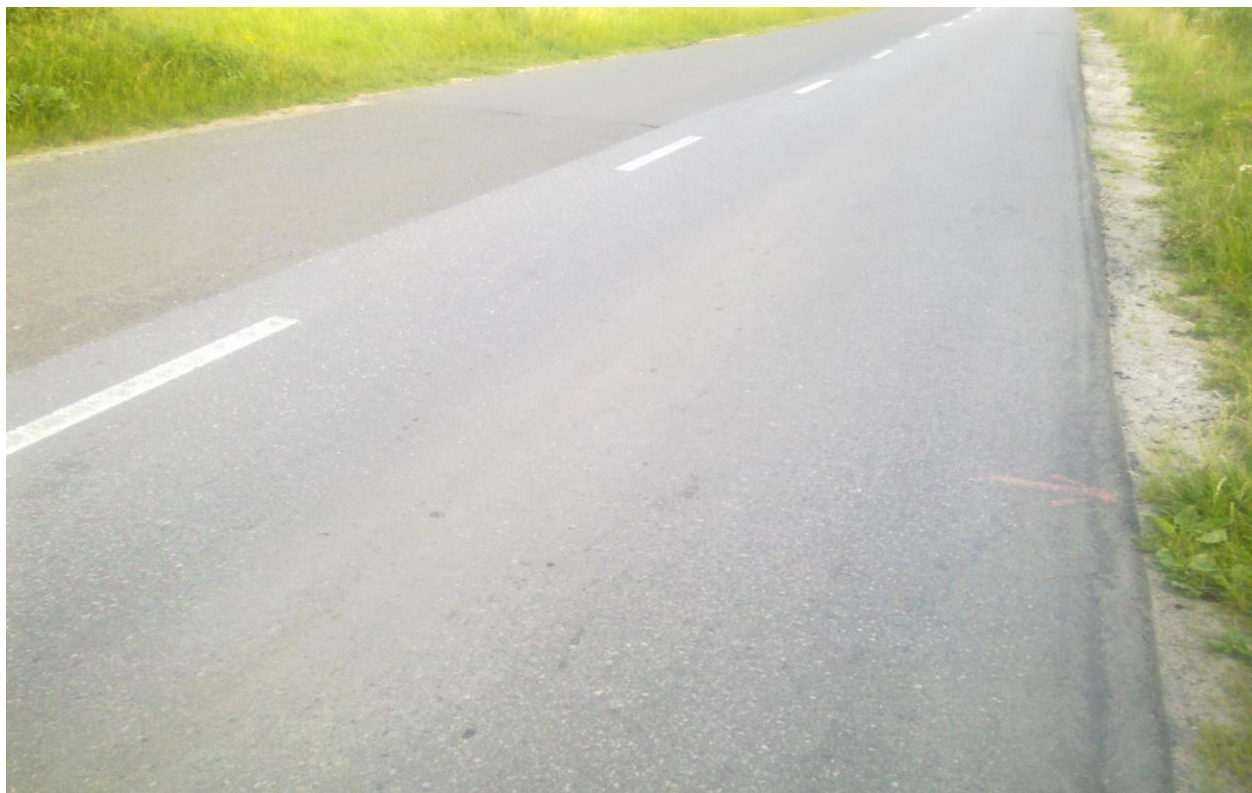
Fot. 2. Widok z góry- dojazd od strony południowej

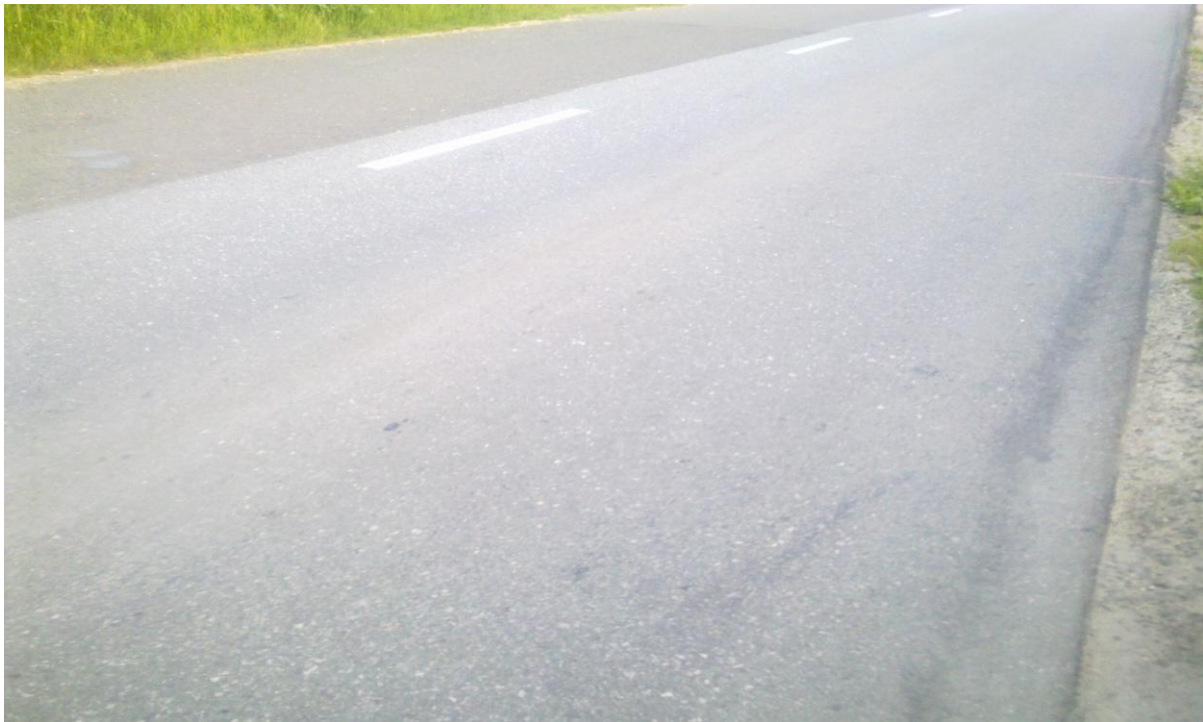
| Fot. 3. Ogólny stan nawierzchni na obiekcie. Nawierzchnia jest w stanie zadowalającym. | | |

| 2. | <b>Stan nawierzchni jezdni:</b><br>Nawierzchnia jest o konstrukcji bitumicznej (fot. 3), na której zaobserwowano nieliczne naprawy. Nawierzchnia jest w stanie zadowalającym, co świadczy, że konstrukcja dobrze współpracuje z przepustem. Po stronie. Spadki nawierzchni są prawidłowe. Ogólnie jezdnia jest w stanie dobrym. | |

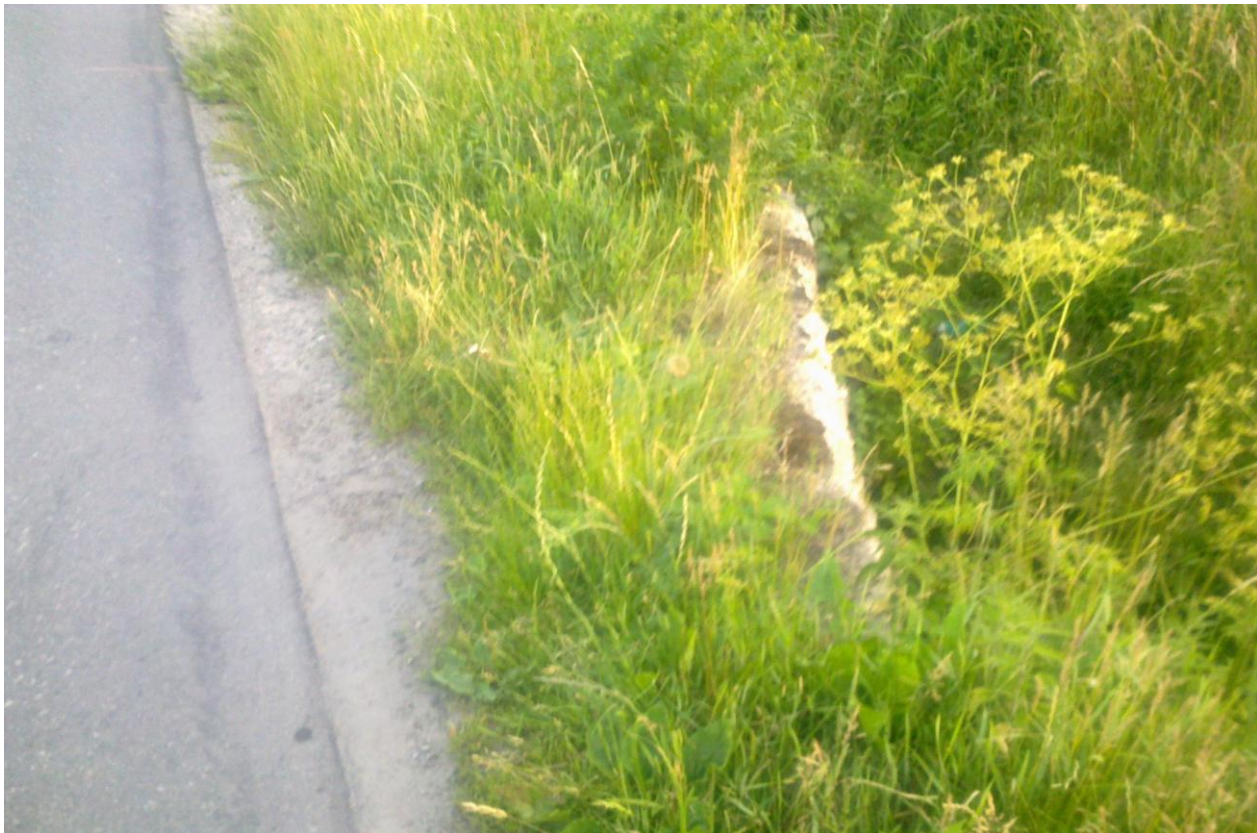
| Fot. 4. Pobocze od strony wschodniej. Pobocze na całej szerokości porośnięte trawa. | | |

| 3. | <b>Stan urządzeń odwadniających:</b><br>Odwodnienie jezdni na obiekcie realizowane jest powierzchniowo na gruntowe pobocze jezdni (fot.4,5). Odwodnienie jezdni nie budzi zastrzeżeń. | |

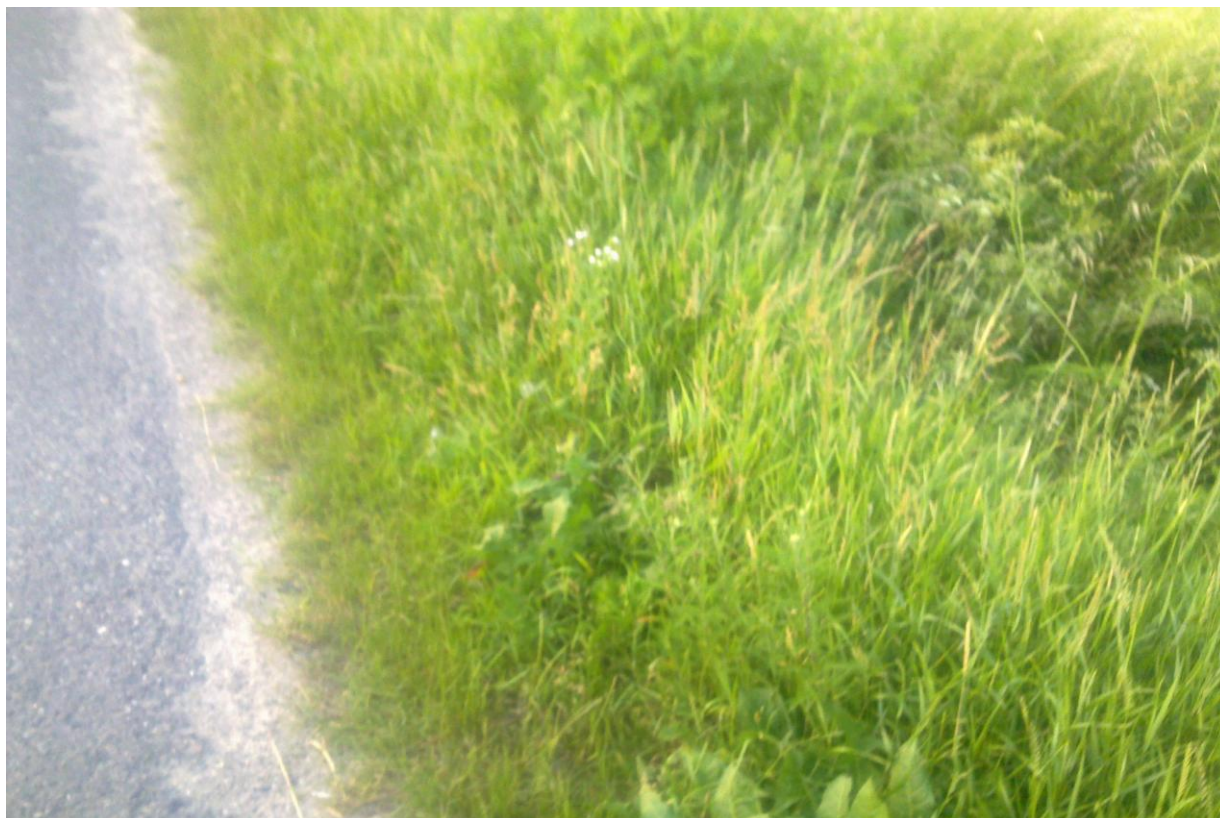
Fot. 5. Pobocze od strony zachodniej. Pobocze na całej szerokości porośnięte trawą, delikatne zanieczyszczenia jezdni gruntem.

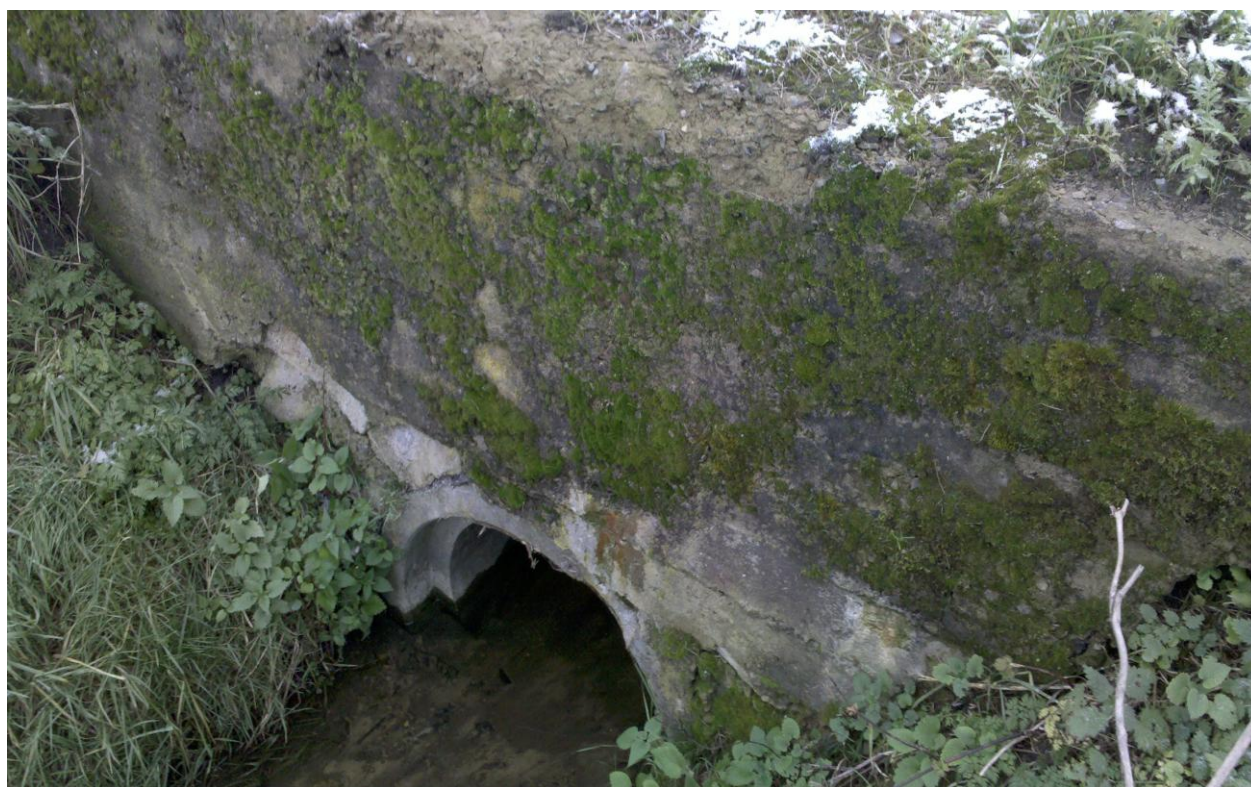
Fot. 6. Widok od strony wschodniej. Korozja biologiczna, ubytki betonu, liczne spękania.

| 9. | <b>Stan głowicy wylotowej:</b><br>Ścianka czołowa po stronie wschodniej przepustu znajduje się w stanie niezadawalającym. Występują na powierzchni ścianki liczne spękania, wykruszenia betonu. Dodatkowo ścianka porośnięta jest mchem i występuje korozja biologiczna. Ścianki nadają się do wymiany. | |

| <b>3.</b> | <p><b>W głowicach przepustu:</b></p> <p><b>a) w ramach bieżącego utrzymania:</b><br/>Brak zaleceń.</p> <p><b>b) w ramach ekspertyz, dokumentacji:</b><br/>Wykonać dokumentację wymiany ścianek czołowych na nowe.<br/>Termin wykonania: 2011 r.</p> <p><b>c) w ramach remontu lub przebudowy:</b><br/>Wykonać prace zgodnie z dokumentacją.<br/>Termin wykonania: 2011 r.</p> | |

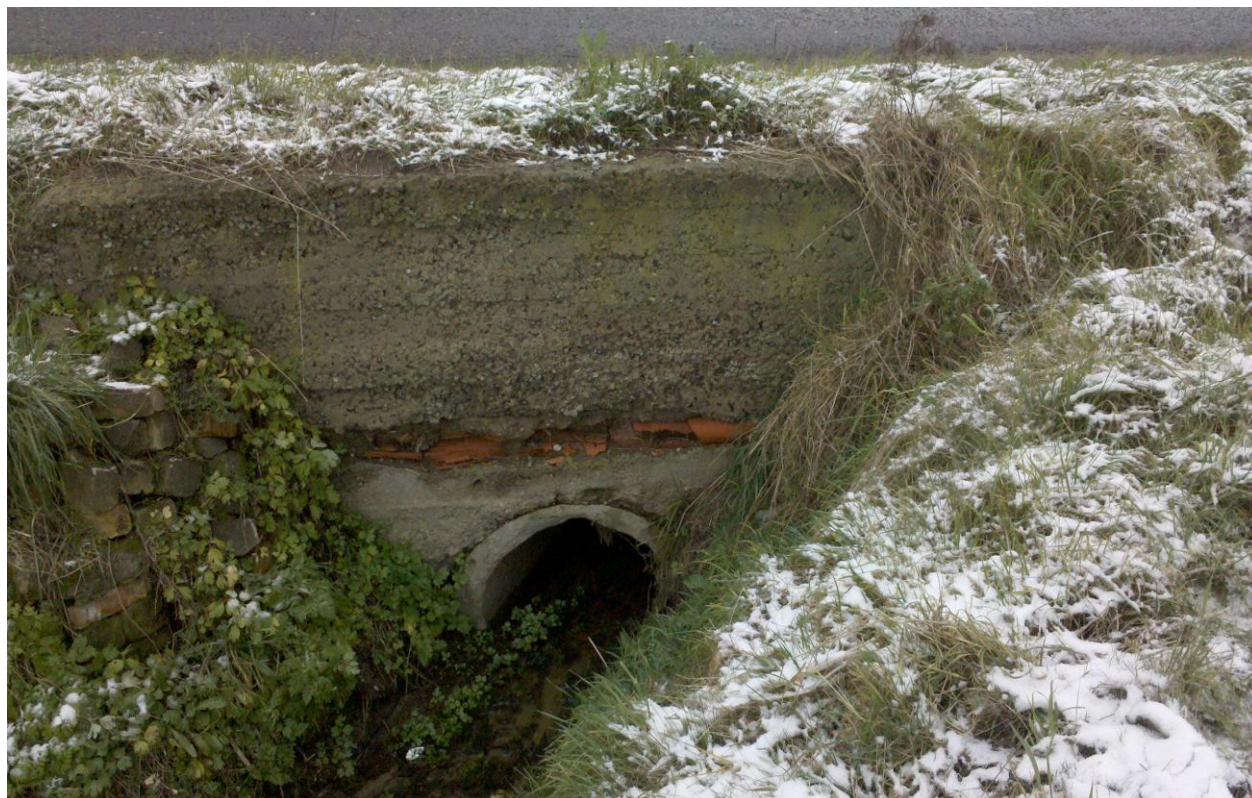
Fot. 7. Ścianka od strony zachodniej. Umocnienie skarpy ciek. Ubytki betonu, liczne spękania.

| 8. | <b>Stan głowicy wlotowej:</b><br>Ścianka czołowa po stronie zachodniej przepustu znajduje się w stanie niezadawalającym. Występują na powierzchni ścianki liczne spękania, wykruszenia betonu i innych materiałów wykorzystanych do budowy. Stan ścianki jest niedostatecznym. | |

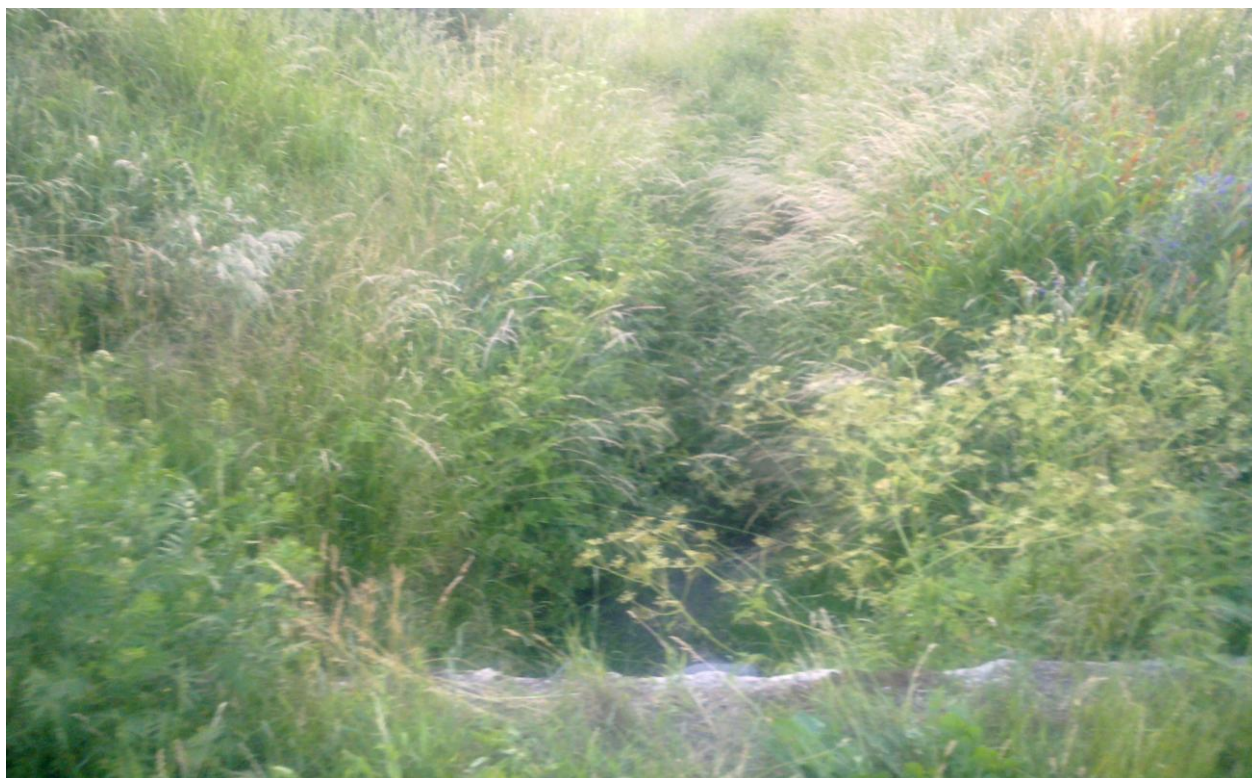
Fot. 8. Ciek od strony wschodniej w okresie lata. Bujna wegetacja roślin.

| 11. | <b>Stan koryta cieku i otoczenia przepustu:</b><br>Koryto cieku od strony głowicy wlotowej i wylotowej jest w stanie dobrym. Od strony wlotowej i wylotowej występuje w okresie lata bujna wegetacja roślin. | |

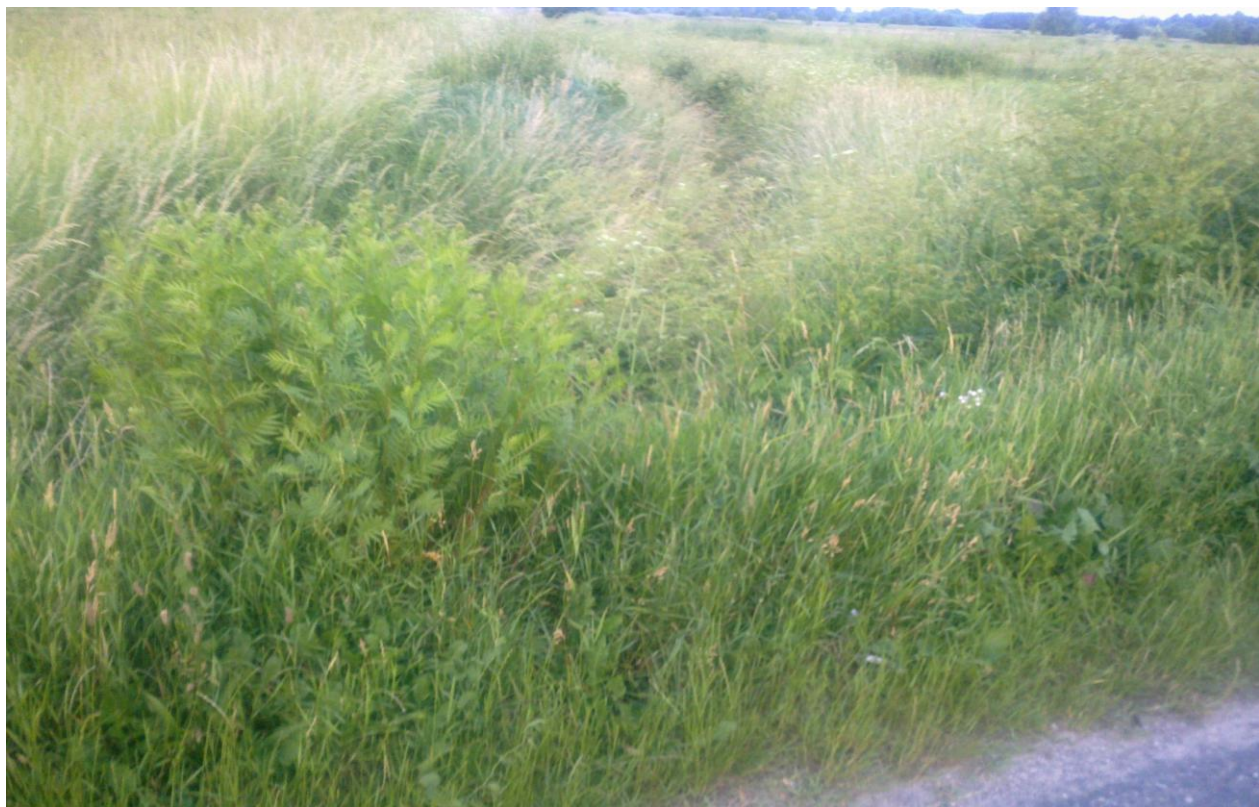
Fot. 9. Widok od strony zachodniej w okresie lata. Bujna wegetacja roślin.

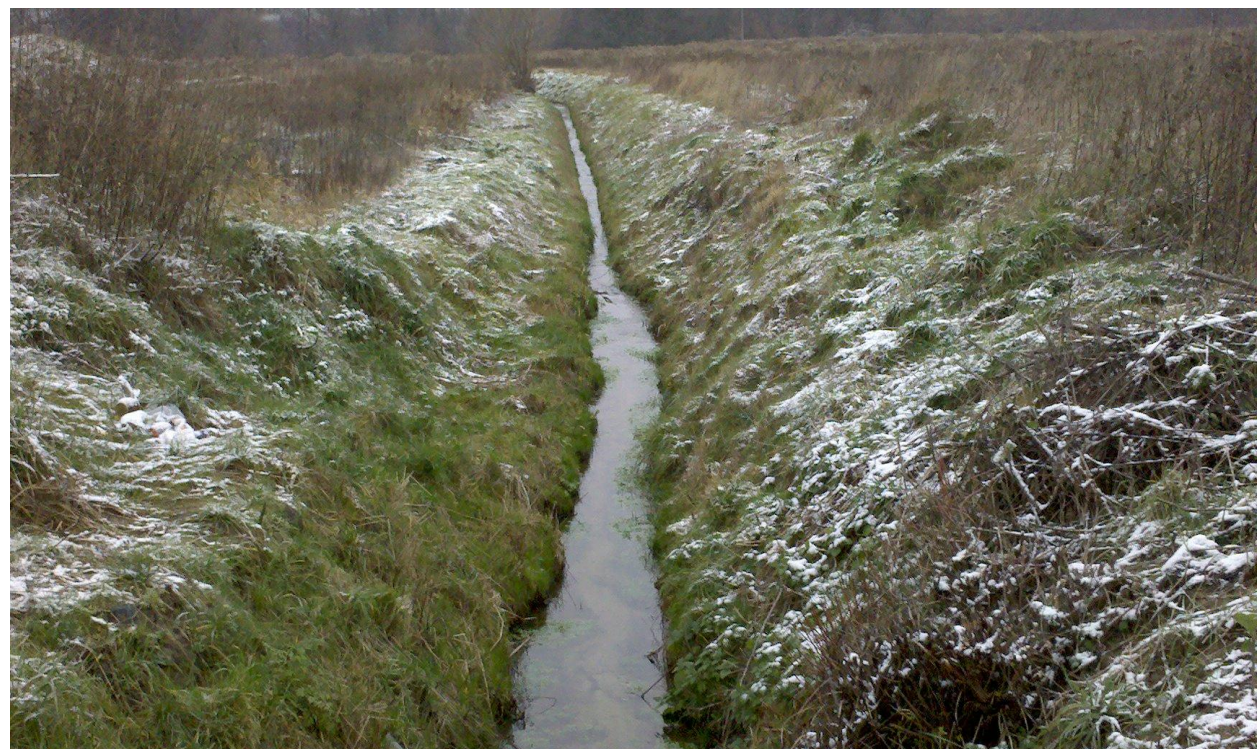
Fot. 10. Ciek od strony wschodniej w okresie zimy. Brak nieprawidłowości.

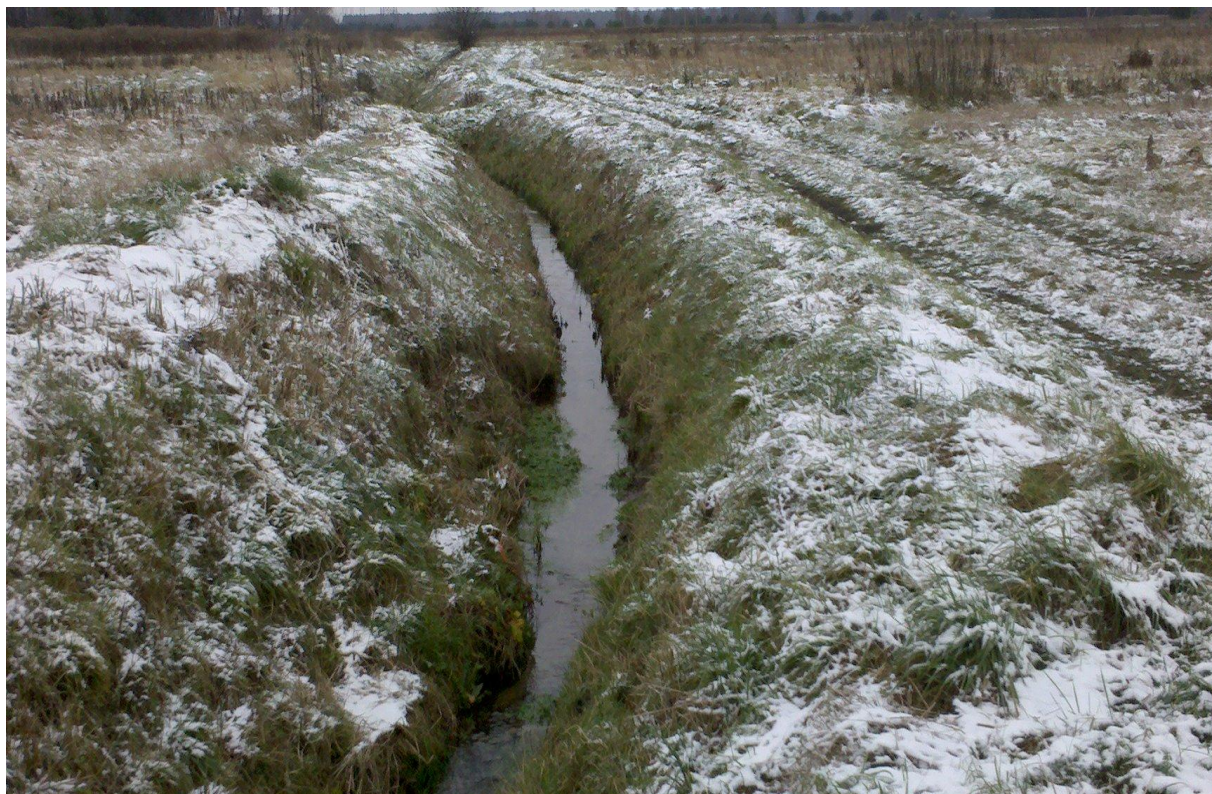
Fot. 11. Ciek od strony zachodniej w okresie zimy. Brak nieprawidłowości.
