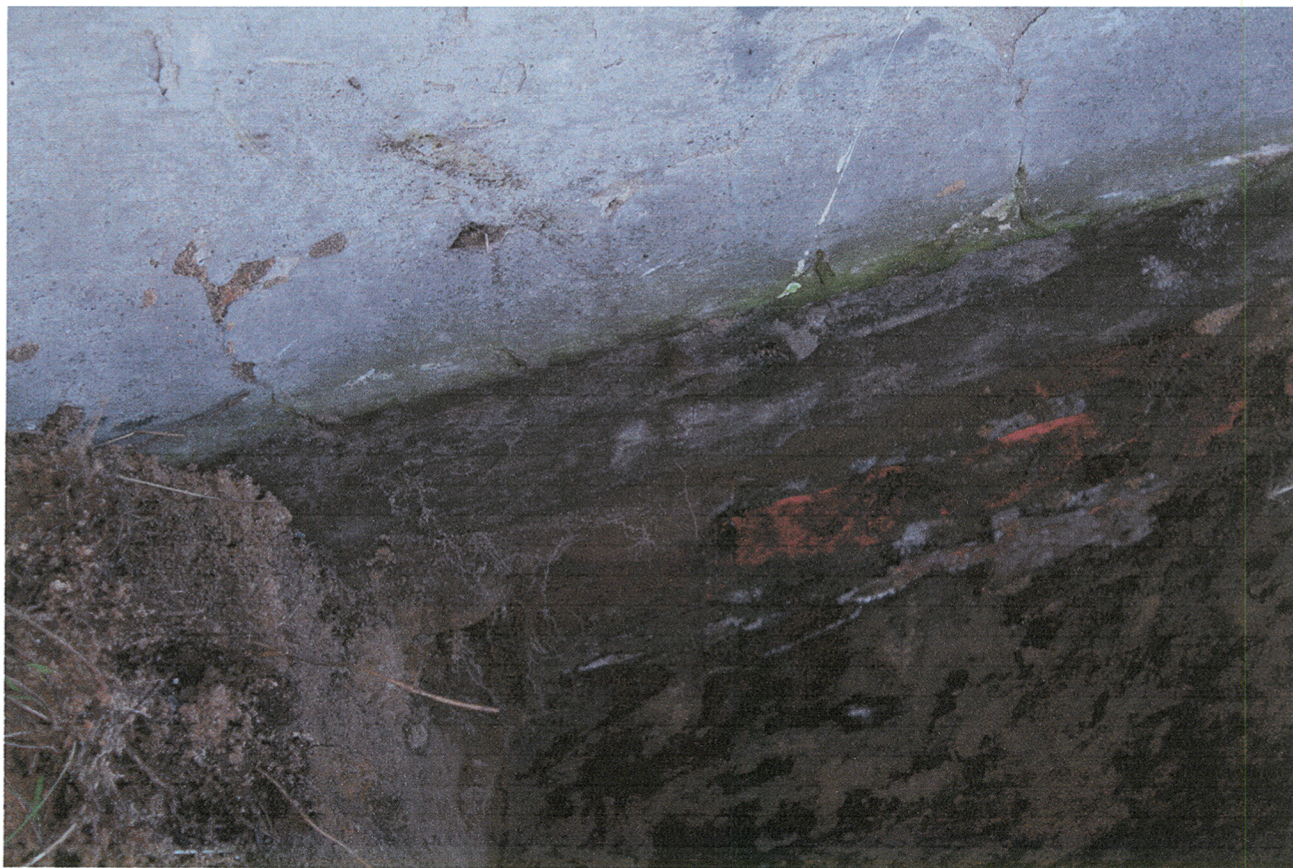
## Zdjęcie nr 2

Zawilgocenie fundamentów od strony zewnętrznej.
