| Obiekt budowlany:<br><br><i>Most przez rzekę Tarczynkę (JNI 0109684) w ciągu drogi powiatowej nr 2855W km 0+161,00 w miejscowości Tarczyn</i> | | |
| Temat opracowania:<br>Ekspertyza techniczna w zakresie ustalenia nośności użytkowej mostu (JNI 0109684) na rzece Tarczynka w m. Tarczyn w km 0+161,00 drogi powiatowej nr 2855W | | |

| TP-22/2010 | EKSPERTYZA TECHNICZNA | 04.2010 |

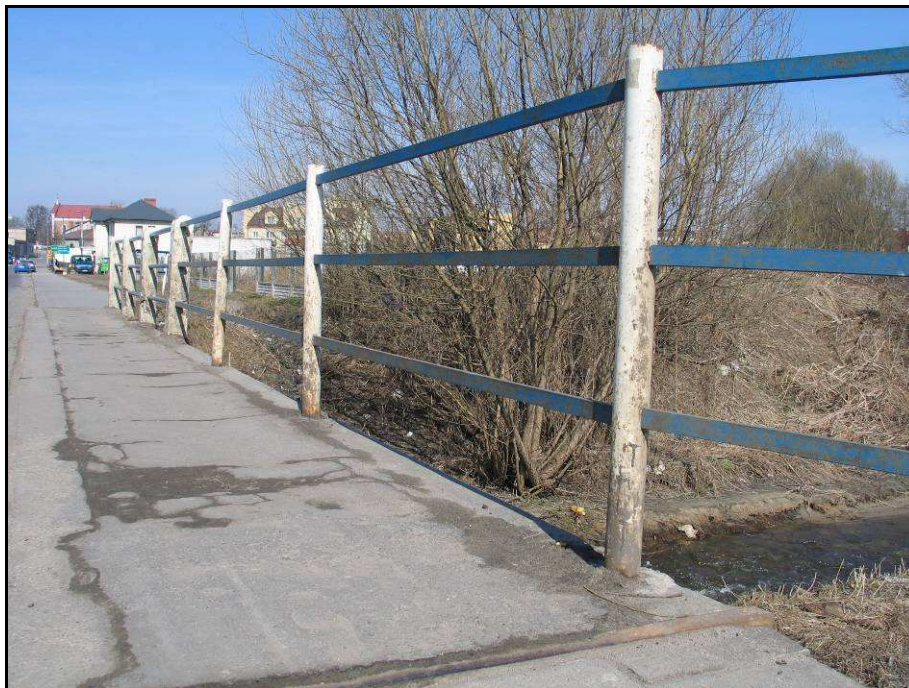
Fot. 7. Chodnik z balustradą od strony DW. Widoczne pęknięcia nawierzchni chodnika. Ogniska korozji na stalowych słupkach i przeciągach balustrady.

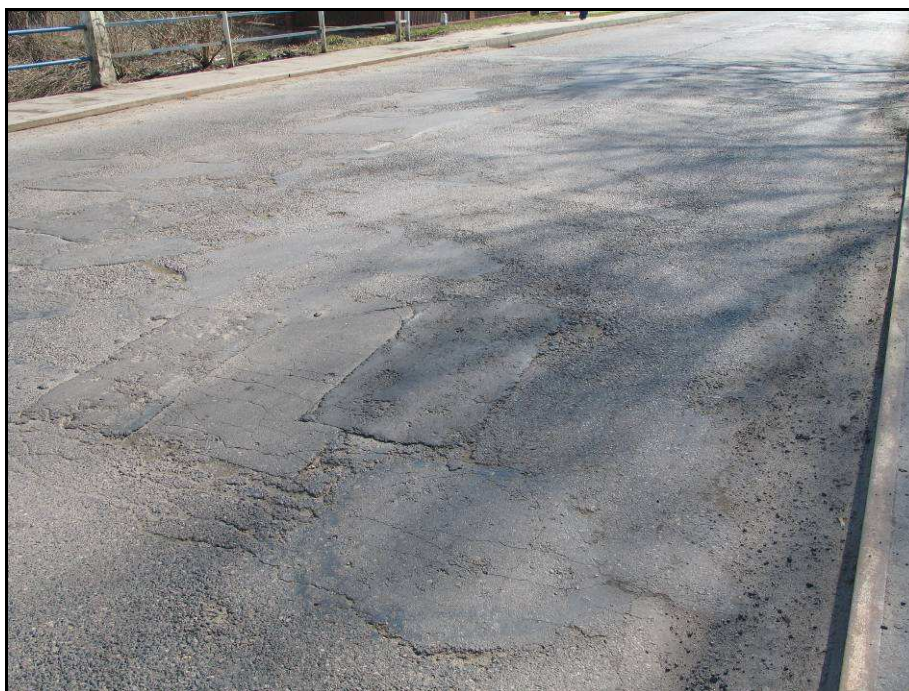
Fot. 8. Nierówności, ubytki, spękania i naprawy nawierzchni na moście.

Nawierzchnia na obiekcie jest w stanie niepokojącym. Występują na niej liczne pęknięcia, nierówności, ubytki oraz naprawy nawierzchni w postaci łat.

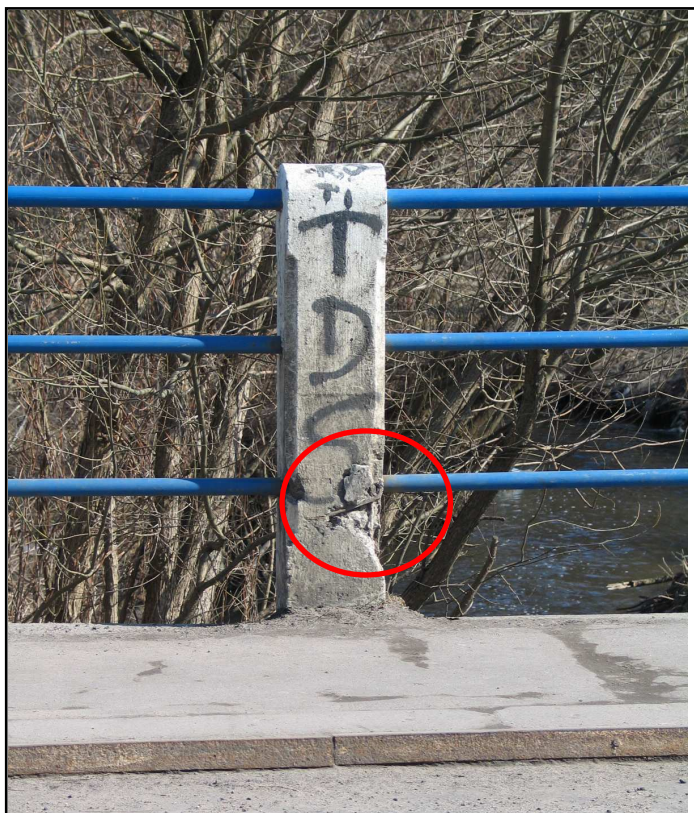
Fot. 9. Ubytki materiału w dolnej części betonowego słupka balustrady.

Na obiekcie występuje balustrada składające się betonowych słupków ze stalowymi rurowymi przeciągami poziomymi. Po lewej stronie jezdni, 3 słupki betonowe zostały wymienione na słupki z rur stalowych z przeciągami z ceowników (prawdopodobnie w wyniku uderzenia pojazdu). Elementy stalowe balustrady posiadają ubytki powłok oraz lokalne ogniska korozji, natomiast słupki betonowe posiadają uszkodzenia w postaci ubytków betonu, głównie w ich dolnej części. Wysokość balustrady wynosi ~110cm i spełnia wymagania obowiązującego obecnie „Rozporządzenia...”[3]. Balustrada jest w stanie technicznym niepokojącym.

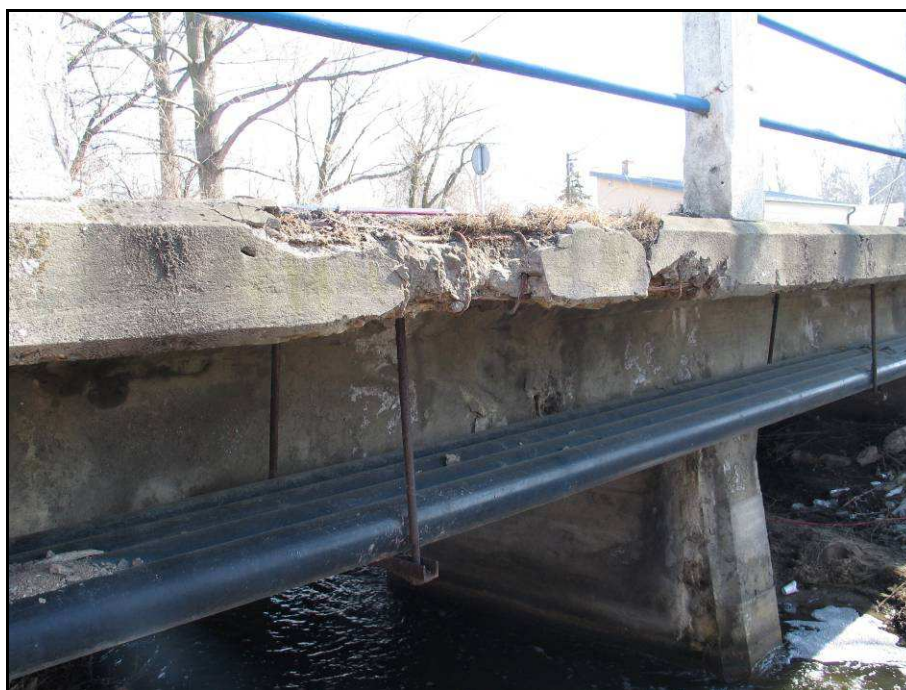
Fot. 10. Duży ubytek betonu odsłaniający skorodowane pręty na belce skrajnej od strony GW.

Ustrój nośny znajduje się w stanie przedawaryjnym. Najbardziej zniszczone są dźwigary skrajne. Na całej długości dźwigarów skrajnych występują odspojenia betonu oraz ubytki betonu odsłaniające skorodowane pręty. Korozja jest tak silna, że niektóre strzemiona uległy przerwaniu. W wyniku korozji pręty główne straciły ok. 8% ze swojej pierwotnej średnicy ( $\varnothing 25$ ), co znacząco wpływa na obecną nośność obiektu. Na całej wysokości dźwigarów skrajnych, po ich wewnętrznych stronach, występują białe wykwity wapienne przechodzące w stalaktyty i zacieki wody. Wszystkie powyższe uszkodzenia powoduje nieszczelność izolacji na połączeniu płyty pomostu ze wspornikiem chodnikowym, czyli w miejscu gdzie zbiera się najwięcej wody.

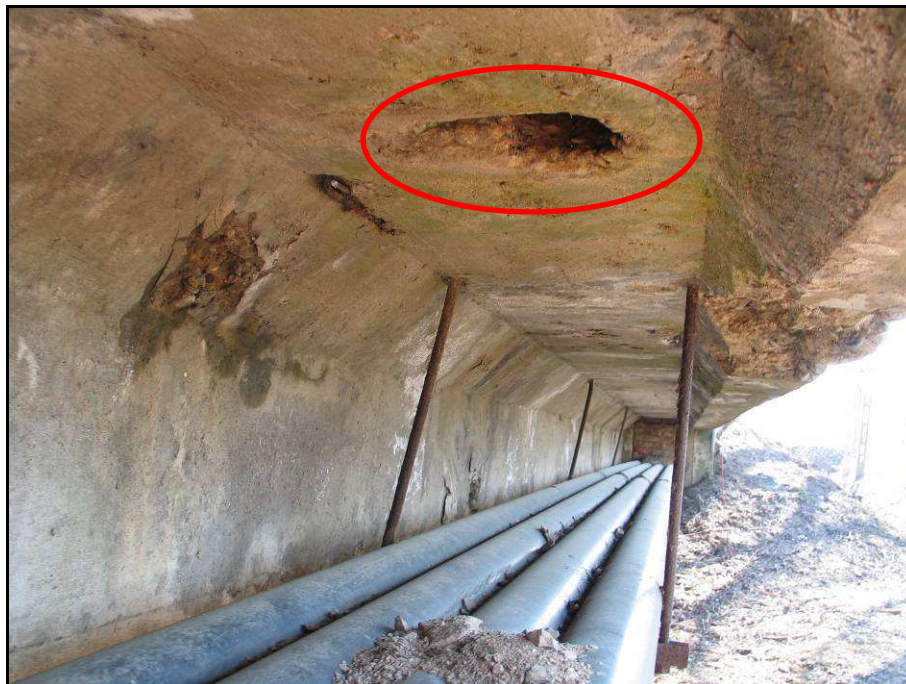
Fot. 11. Wspornik chodnikowy od strony GW. Dziura we wsporniku chodnikowym zakryta nawierzchnią z asfaltu lanego.

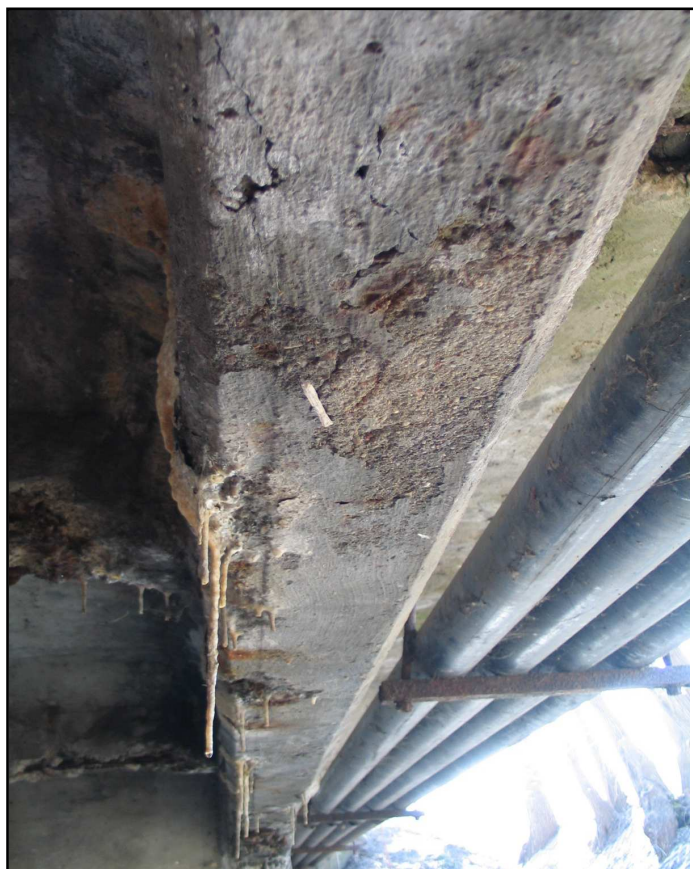
Fot. 12. Widoczne stalaktyty wapienne na wewnętrznej stronie belki skrajnej od strony GW.

Na podstawie uszkodzeń występujących na spodzie płyty pomostu i dźwigarach skrajnych stwierdzono, że stan techniczny izolacji jest awaryjny. Świadczą o tym liczne wykwyty wapienne przechodzące w stalaktyty i zacieki wody, głównie w okolicach połączenia wspornika chodnikowego z płytą pomostu.

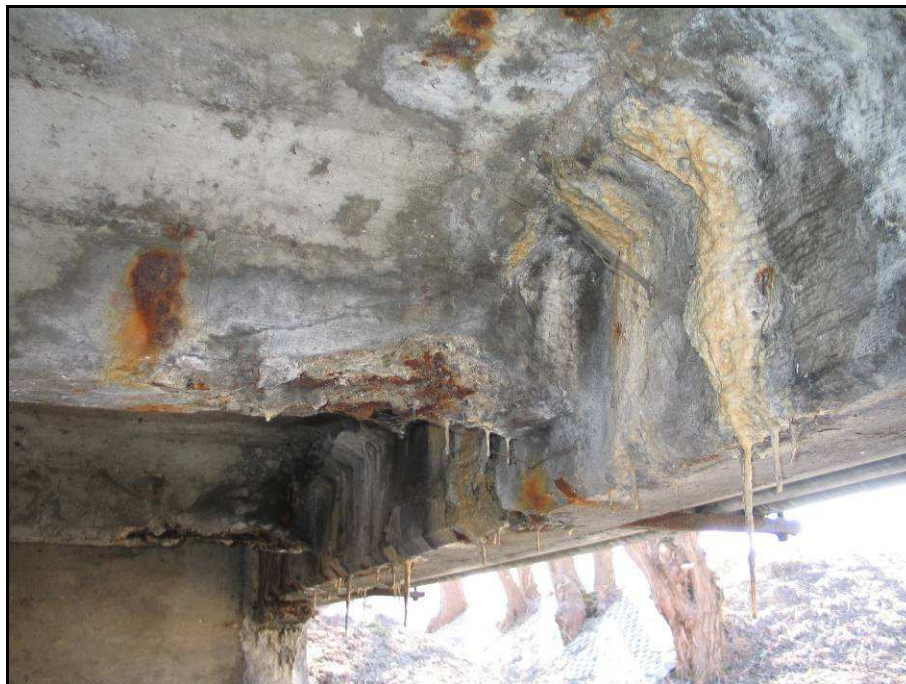
Fot. 13. Zacieki wody, białe wykwity i stalaktyty wapienne, rdzawe wycieki, ubytki betonu, korodująca stal – uszkodzenia występujące na wewnętrznych częściach skrajnych belek oraz na przylegających do nich poprzecznicach i płycie pomostu.

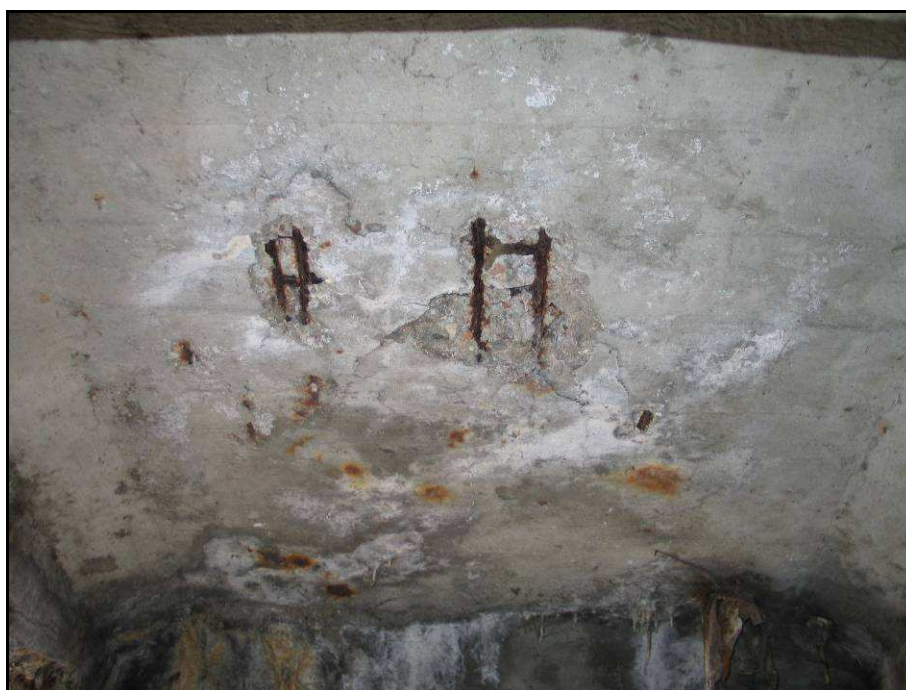
Fot. 14. Spód płyty pomostu pomiędzy skrajnym, a przedskrajnym dźwigarem. Uszkodzenia w postaci białych wykwitów, rdzawych wykwitów, oraz ubytków betonu z odsłoniętymi skorodowanymi prętami.

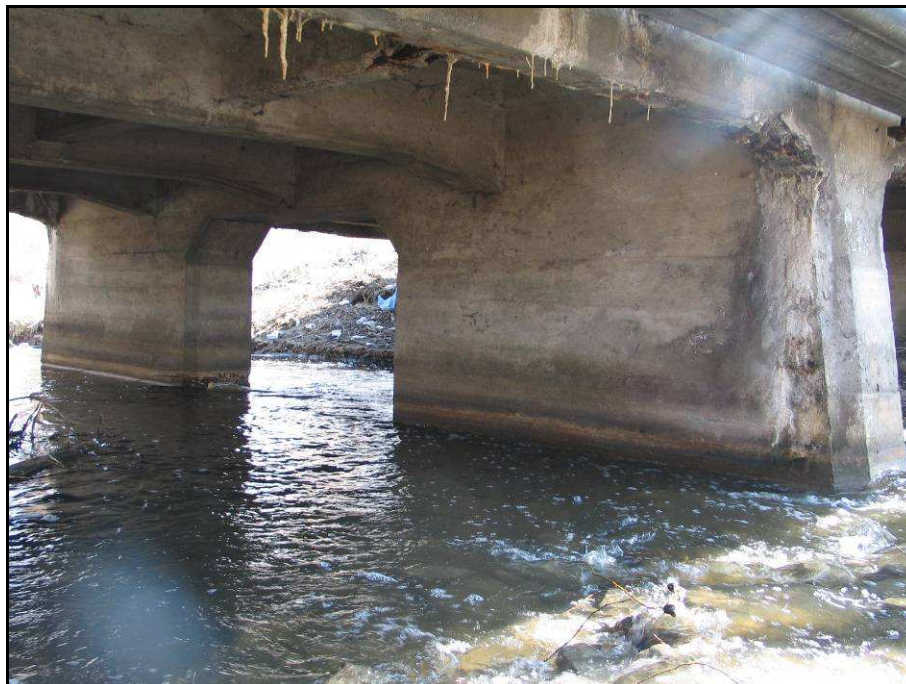
Fot. 15. Widok na podporę pośrednią od strony centrum Tarczyna. Zacieki wody i wykwyty wapienne na powierzchni filara, spowodowane przeciekami wody przez płytę pomostu.

Podpory są w stanie niepokojącym. Części podpór znajdujące się w rzucie pomiędzy skrajnymi dźwigarami, nie wykazują uszkodzeń. Zniszczenia występują na częściach podpór znajdujących się w obszarze przeciekającej wody przez płytę pomostu, nad dźwigarami skrajnymi. Występują tam liczne zacieki wody, białe wykwity wapienne oraz ubytki betonu. Najbardziej zniszczone są powierzchnie boczne podpory środkowej (nurtowej). Ze względu na słabą jakość betonu podpory nurtowej (i pozostałych podpór) oraz brak ukształtowanych izbic, występują na niej duże ubytki betonu na poziomie niskiej wody.

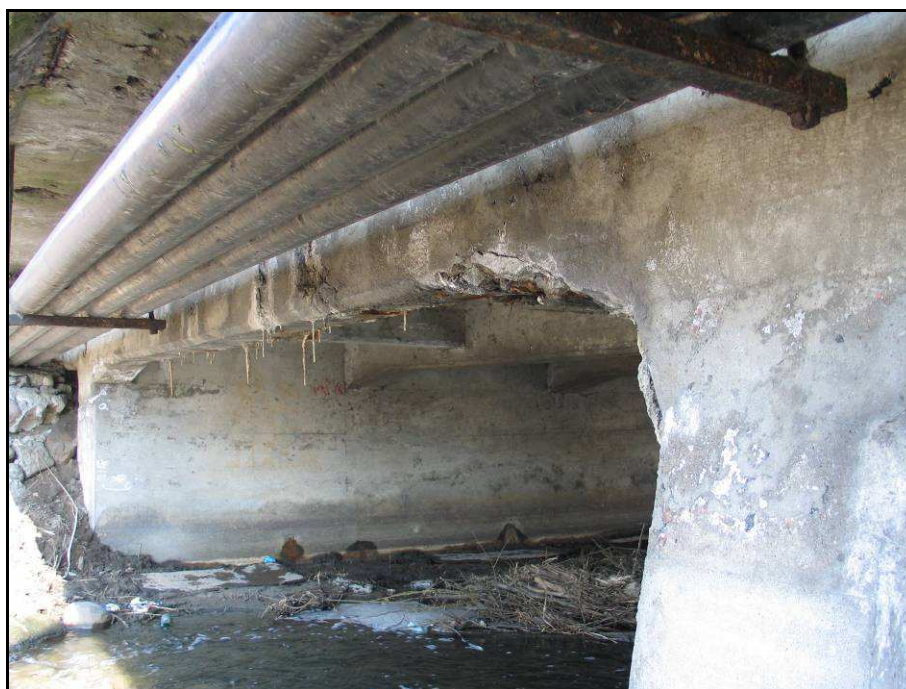
Fot. 16. Belka skrajna od strony centrum Tarczyna (GW). Białe wykwyty, rdzawe wykwyty, stalaktyty wapienne, ubytki betonu, skorodowana stal - uszkodzenia występujące na wszystkich skrajnych dźwigarach.

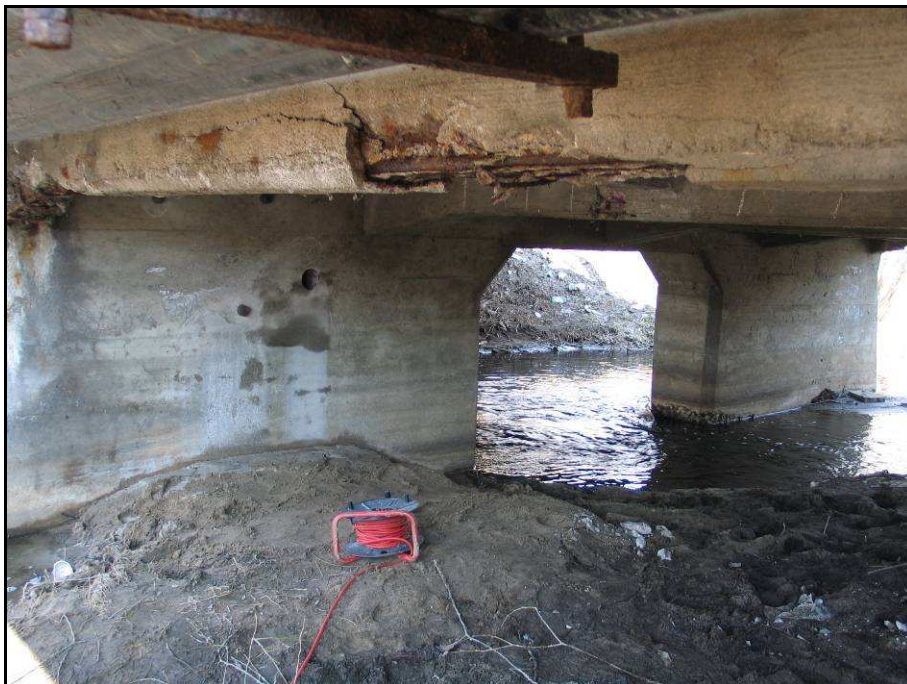
Fot. 17. Bardzo duży ubytek betonu na belce skrajnej od strony dolnej wody w środku rozpiętości przęsła. Ubytek odsłania skorodowane pręty zarówno dolny jak i górny rząd.

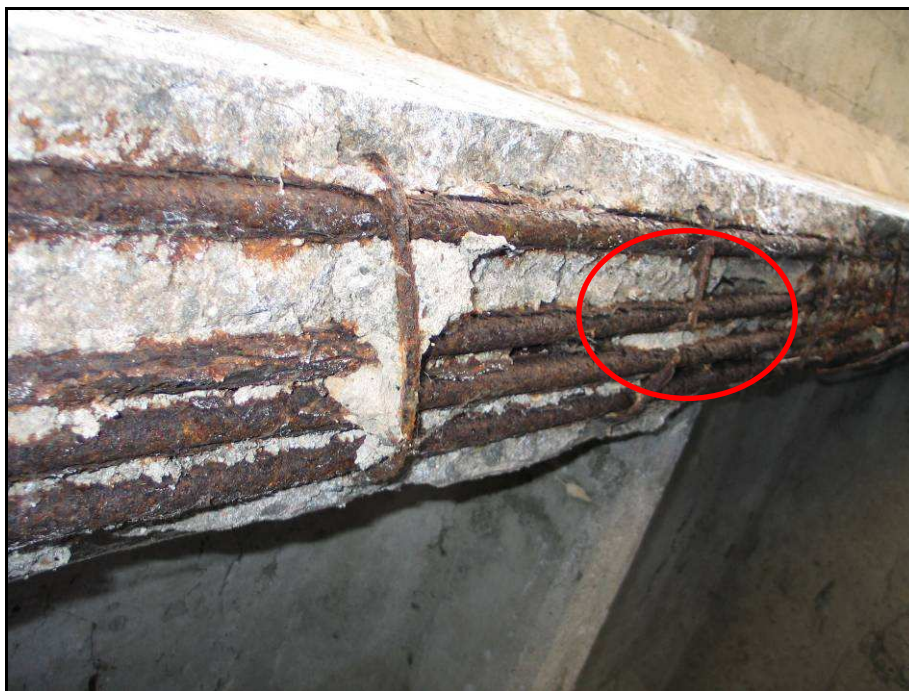
Fot. 18. Przerwane strzemie w wyniku silnej korozji stali zbrojeniowej.

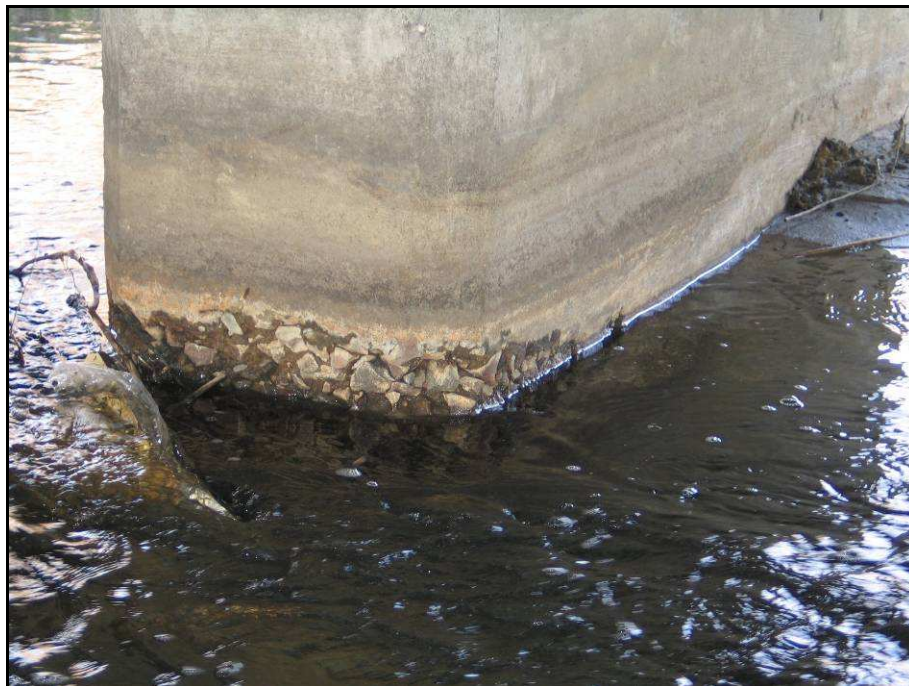
Fot. 19. Ubytek materiału na czole podpory nurtowej od strony GW, na poziomie niskiej wody.

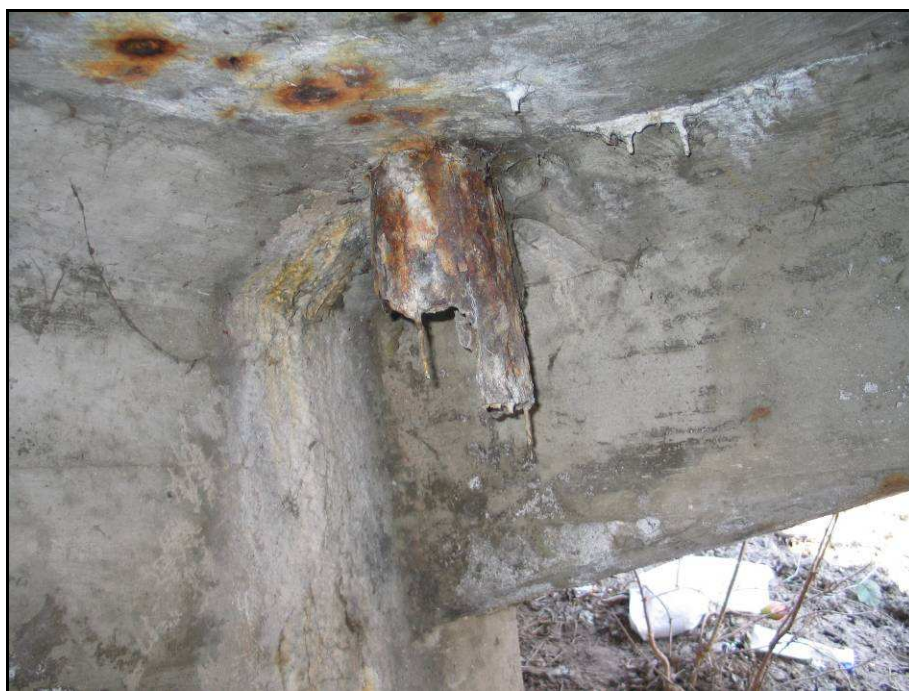
Fot.20. Zdegradowany nieczynny wpust żeliwny, znajdujący się przy podporze skrajnej.

Brak jest prawidłowego odwodnienia obiektu, zarówno z powierzchni jezdni jak i poziomu izolacji. Istniejące wpusty mostowe są „nieczynne” i brak jest sączków odwadniających z poziomu izolacji. Źle wykształcone spadki poprzeczne na jezdni (~0,8%), niekorzystne położenie obiektu w łuku wklęsłym niwelety drogi, uszkodzona izolacja oraz brak wpustów i sączków powoduje, że obiekt jest mocno degradowany przez wodę.

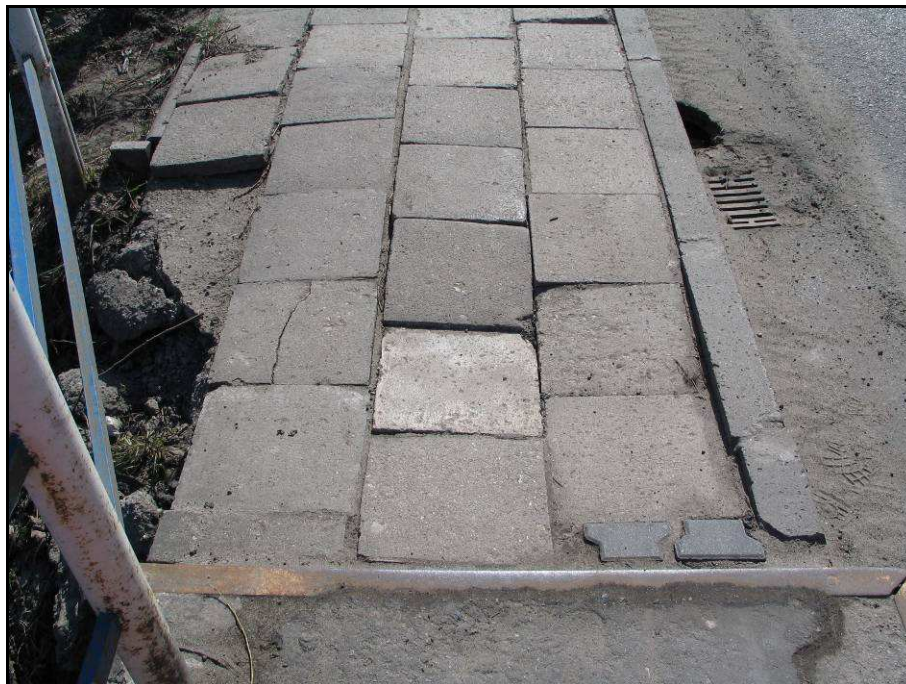
Fot. 21. Zniszczony chodnik na dojściu do mostu od strony Jeziorzan po lewej stronie jezdni. Zniszczeni nastąpiło w wyniku działalności wody, pomimo znajdującej się w tym miejscu studzienki ściekowej.

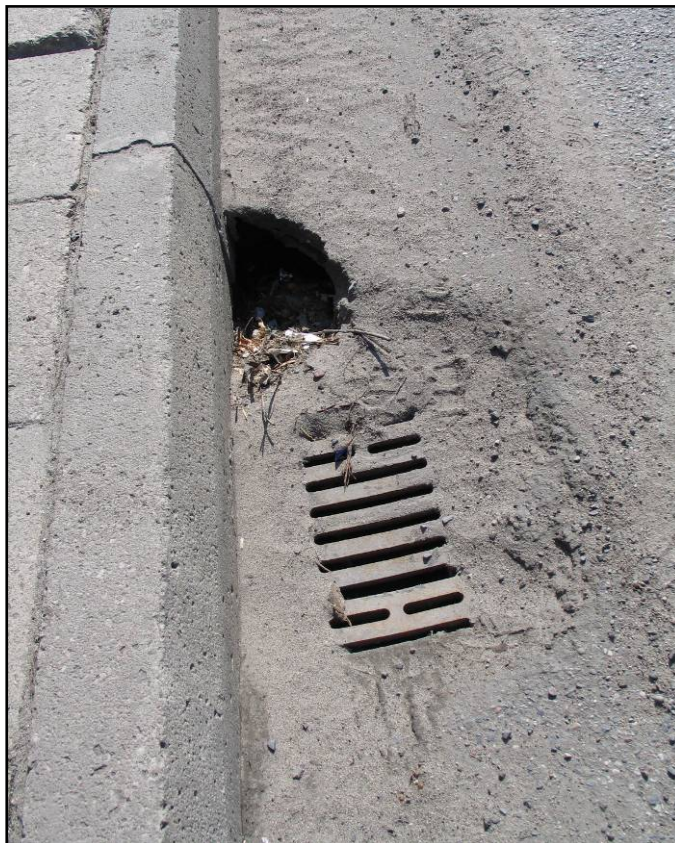
Fot. 23. Zanieczyszczona kratka studni ściekowej na dojeździe do mostu od strony Jeziorzan.  
Widoczna dziura w nawierzchni jezdni.

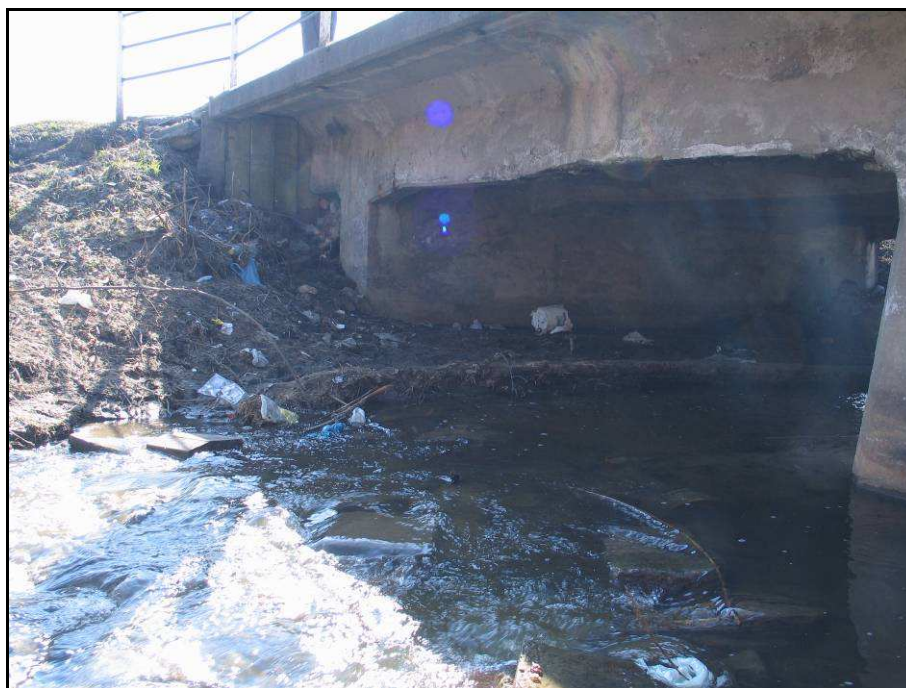
Stożki nasypów są nieumocnione. Brak jest ścieków i schodów skarpowych.

Fot. 24. Widok mostu od strony dolnej wody. Nieuporządkowana przestrzeń pomostowa.  
Zanieczyszczony i nieumocniony stożek nasypu.

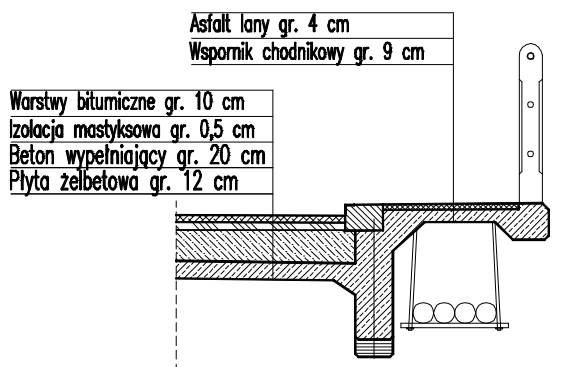
Rysunek Nr 2. Warstwy konstrukcyjne

- grubość warstw bitumicznych wynosi 10cm,
- izolacja mastykowa gr. 0,5cm,
- beton wypełniający gr. od 19 do 23cm,
- grubość płyty pomostu wynosi 12cm,
- spód ustroju nośnego w przekroju jest w poziomie,
- na jezdni brak wykształtowanych spadków poprzecznych, spadek na jezdni ~0%.
