## **EKSPERTYZA TECHNICZNA**

### **BADANIA SPĘKAŃ ŚCIANY ZEWNĘTRZNEJ BUDYNKU W ZESPOLE SZKÓŁ NR 1 W PIASECZNIE**

.....  
Piaseczno, ul. Szpitalna 10

wrzesień 2010

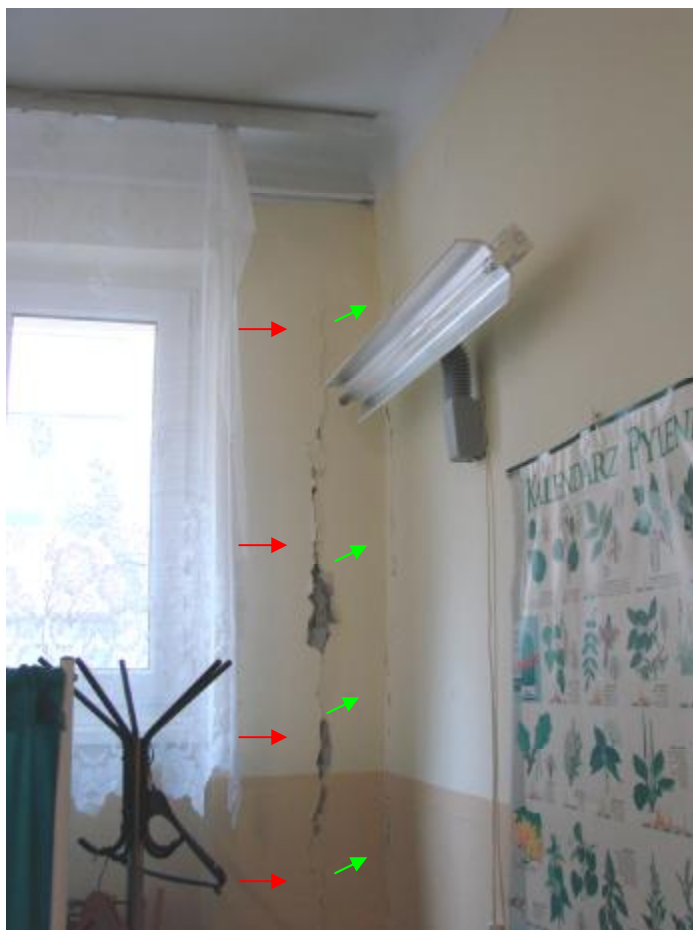
Spękanie pionowe w pomieszczeniu nr 45 widoczne jest w postaci dwóch pionowych linii, biegnących od posadzki, aż po stropodach. Linie spękania usytuowane w narożniku ścian są do siebie wzajemnie prostopadłe, odsunięte 30cm – fot. 1.

**Fot. 1** Pionowe spękania na ścianie. Jedno w odległości 30cm od pachwiny (strzałki czerwone), drugie w pachwinie ściany zewnętrznej i wewnętrznej (strzałki zielone) – widok od strony pomieszczenia gabinetu lekarskiego.

- D) Wykonanie właściwej dylatacji w miejscu obecnych spękań poprzez:
  - § skucie istniejącego tynku wewnątrz budynku wzdłuż linii dylatacji, pasem o szerokości min. 100mm po obu stronach szczeliny, w zależności od zastosowanej listwy dylatacyjnej;

- § oczyszczenie miejsca dylatacji i ściany,
  - § zamontowanie listew dylatacyjnych,

§ wykonanie tynków wewnętrznych wzmocnionych siatką w włókna szklanego, w miejscu łączenia się dylatacji z tynkiem

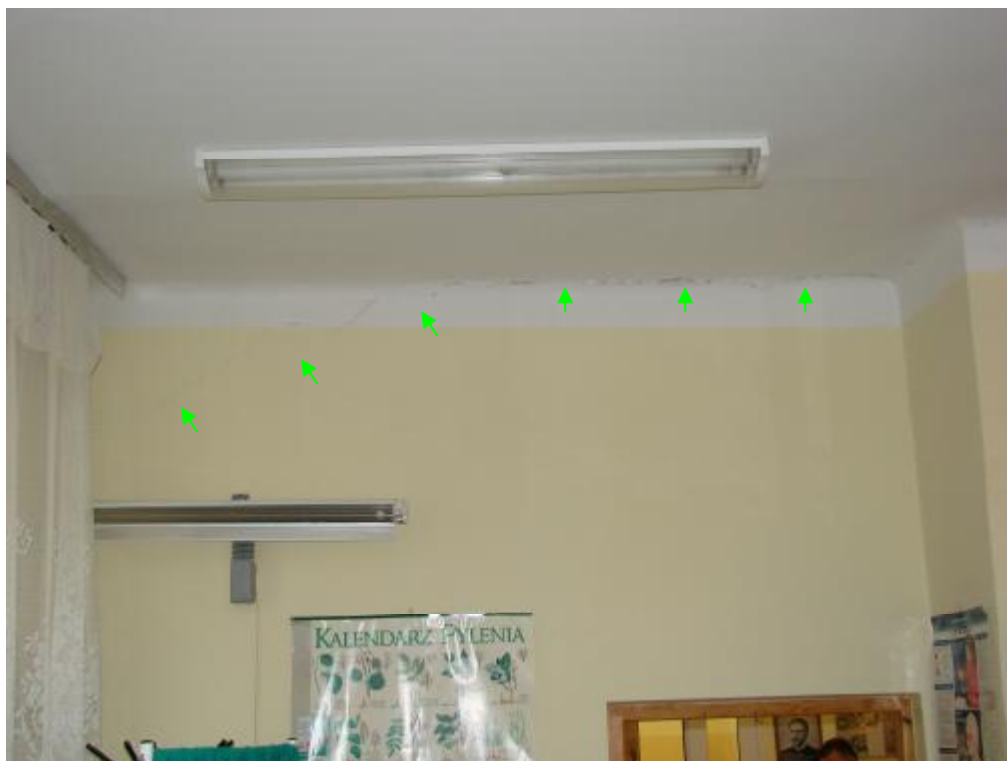
W odległości około 100cm od stropu, spękanie usytuowane w pachwinie ścian, przechodzi w spękanie poziome w pachwinie ściany z sufitem – fot. 2.

**Fot. 2.** Spękanie przechodzi z pionowego w poziome w pachwinie stropu ze ścianą – widok od strony pomieszczenia gabinetu lekarskiego.

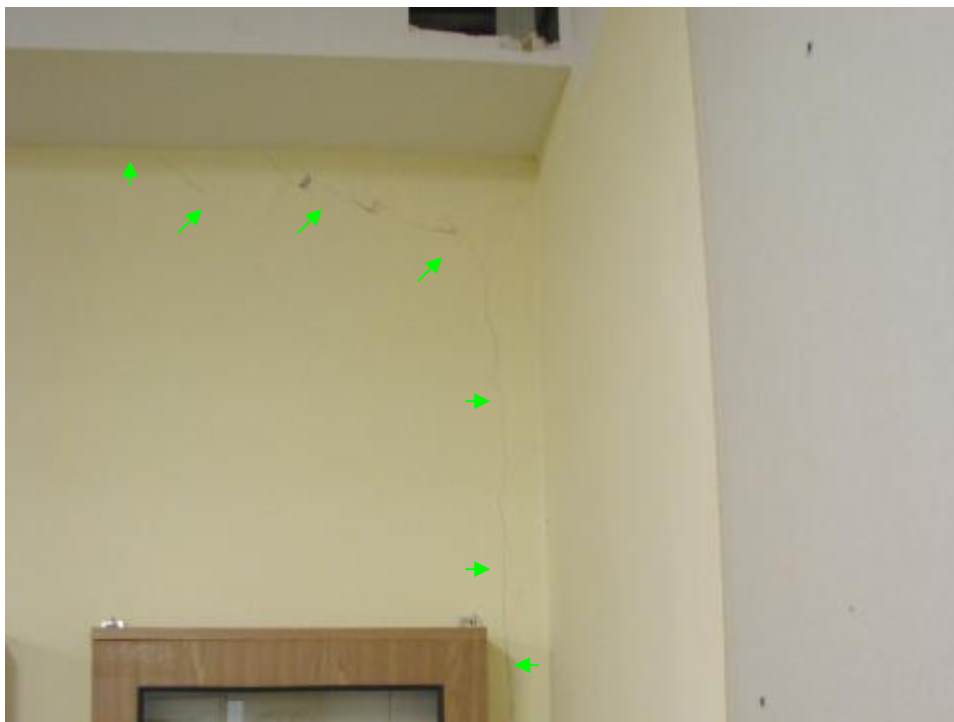
Spękanie widoczne od strony pomieszczenia numer 22 (pomieszczenie komunikacji) przebiega w pachwinie ścian i przechodzi w ten sam sposób na pachwinę sufitu i ściany działowej. Jest dokładnie równoległe do spękania widocznego w pomieszczeniu nr 48 – fot. 3.

**Fot. 3** Spękania ściany widoczne na fot. 1 i 2 widoczne od strony korytarza. Wyraźny ten sam zarys, kierunek i kształt spękania.

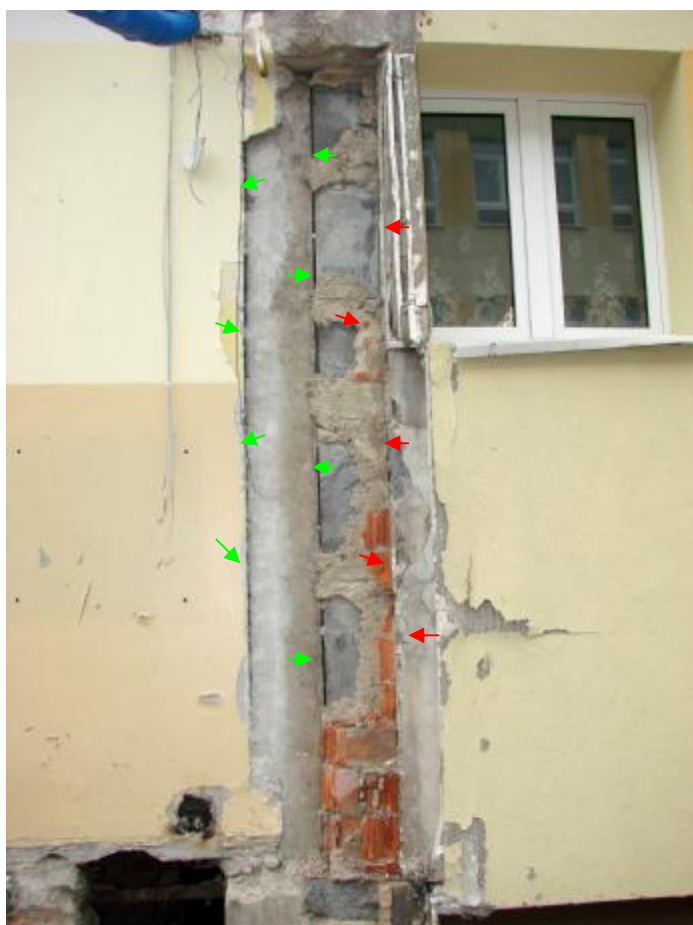
Dokonano wizji ściany zewnętrznej w miejscu spękań od strony rozebranego łącznika (segment „C”) i stwierdzam że spękania widoczne w pomieszczeniu nr 22 i 48 przebiegają dokładnie w tych miejscach w których na ścianie zewnętrznej występują dokładnie trzy dylatacje ściany i słupa żelbetowego – fot. 4, 5, 6.

Dylatacje te nie są niczym wypełnione, a ich szerokość wynosi maksymalnie 1,5cm.

Fundamenty są zróżnicowane pod względem materiałów z których zostały wykonane. W miejscach tych są szczeliny dylatacyjne, choć już nie tak szerokie jak pomiędzy słupami, a ściana na nich wykonanych – fot. 4, 5, 8.

5. Ponadto rozebrano filarek wykonany z cegły ceramicznej szczelinówki przy jednym ze słupie od wieńca stropodachu do poziomu fundamentów. Fragmenty widoczne na fot. 4, 5. W wyniku rozbiórki powierzchnia oparcia zmniejszyła się o  $12\text{cm} \times 25\text{cm} = 300\text{cm}^2$  i zwiększył się nacisk punktowy na słup, zmieniając wypadkową obciążenia fundamentów.

**Fot. 4** Spękania widoczne na fot. 1, 2, 3 występują również w tym samym miejscu (zaznaczone tymi samymi kolorami strzałek) na ścianie zewnętrznej. W tym przypadku nie są to spękania, a szczeliny pomiędzy dwoma słupkami żelbetonowymi i ścianami zewnętrznymi budynku. Jeden ze słupków został wyrównany pilastrem z cegły szczelinówki, częściowo już rozebrany.

- C) Możliwe szybkie wznowienie robót związanych z budową łącznika i ich zakończenie wraz z wykonaniem właściwej dylatacji w miejscu łączenia nowej konstrukcji segmentu „C” z istniejącą. Dylatacja jest określona w projekcie budowlanym tj. grubości 2,0cm. Konstrukcja nowego łącznika usztywni całość konstrukcji.

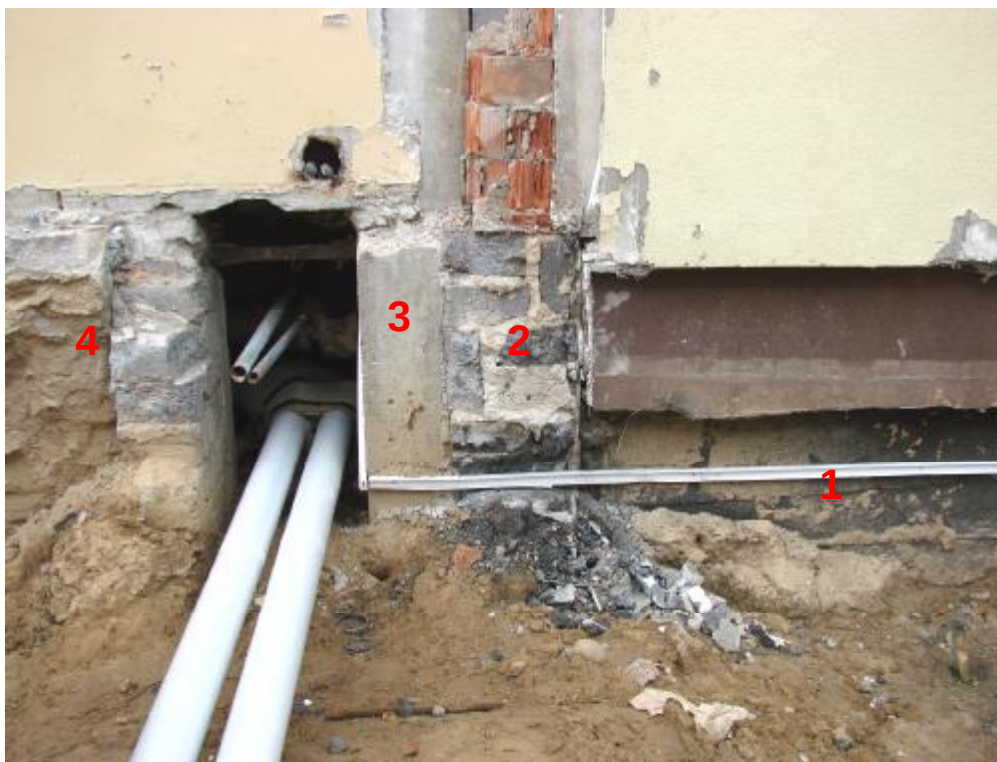
Przeanalizowano posadowienie fundamentów, które obecnie ze względu na prowadzone roboty budowlane związane z wznoszeniem nowego łącznika, znajdują się odkopane do górnego poziomu ław – fot. 5, 8.

**Fot. 5** Widoczne zróżnicowanie materiałów w których wykonane są ściany fundamentowe. Patrząc od prawej, fundament (1) wykonany z betonu wylanego w szalunkach, następnie pod słupkiem (2) ściana murowana z bloczków żużlobetonowych, dalej (3) wylewana w szalunkach betonowa i na koniec wylewana w gruncie również betonowa.

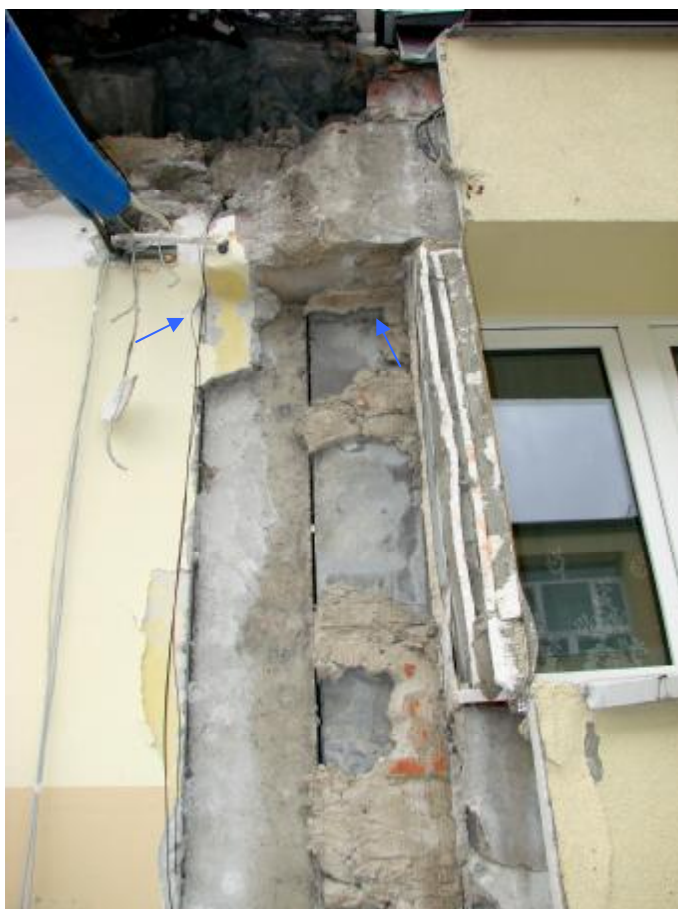
**Fot. 6** Na słupkach widoczny fragment nadwieszonoego wieńca stropowego.

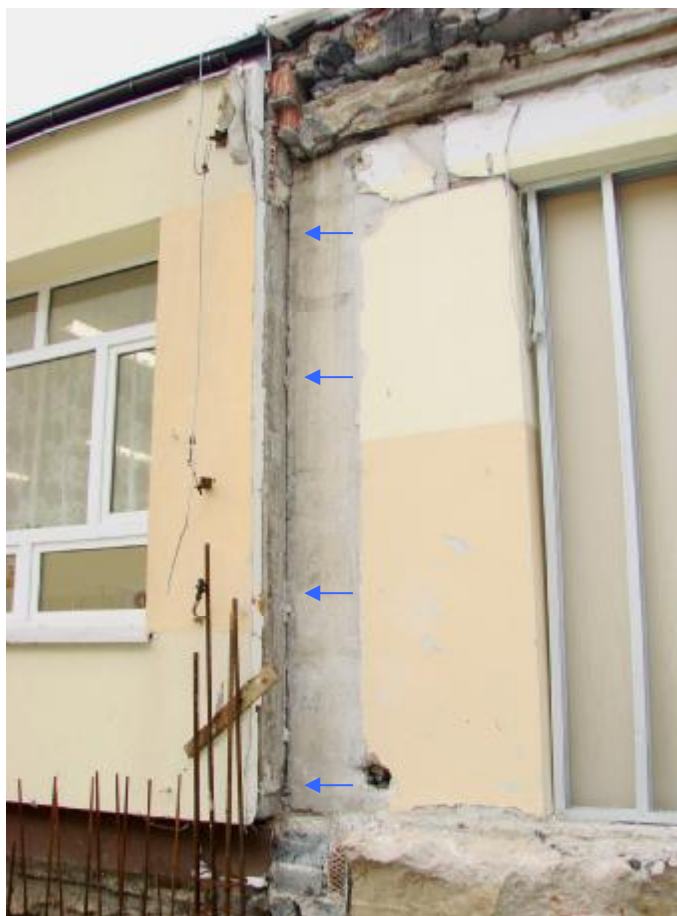
4. Przy drugim słupie wykonano po rozbiórce łącznika nowy fundament pod ścianę nowego łącznika, w wyniku czego podparto istniejące fundamenty i nie dopuszczono do rozluźnienia gruntu. Dlatego brak śladów jakichkolwiek spękań na ścianach widocznych od wewnątrz pomieszczeń budynku segmentu „B” – fot. 7, 9.

**Fot. 7** Na tej samej ścianie, po drugiej stronie rozebranej części łącznika, również widoczna szczelina pomiędzy słupkiem, a ścianą budynku.

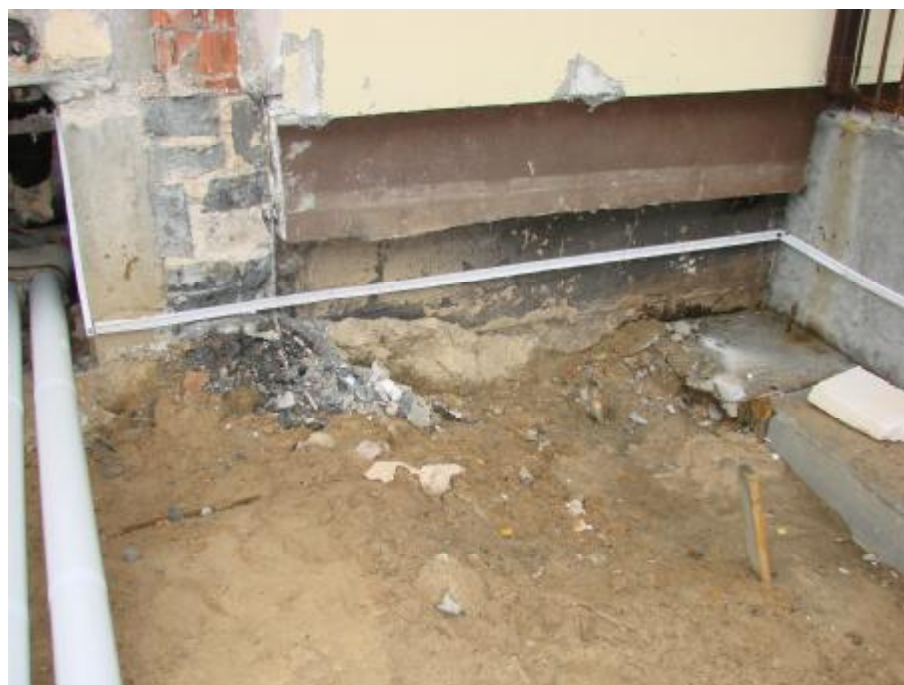
Jednak po wykonaniu ław i ścian fundamentowych, wykop pomiędzy wewnętrznymi ścianami fundamentowymi nie został zasypany i zagęszczony. Ponadto dno wykopu nie jest równe tj. są miejscowe dołki i nasypy, w których to gromadziła się woda opadowa. Miejscowo podsiąkała pod fundamenty i doprowadziła do miejscowego rozluźnienia gruntu i w następstwie do osiadania fundamentów pod słupami.

3. Rozluźnienie gruntu nastąpiło przy fundamentach zewnętrznych pod słupami, w pobliżu których zbierała się woda, dlatego spękanie ma taki kształt. Pozostałe fundamenty i posadzki na gruncie pozostały nie naruszone. Podczas wizji lokalnej dokonano przeglądu stanu posadzki i nie stwierdzono niebezpiecznych zarysowań.

**Fot. 8** Widoczne przesunięcie nowo wykonanego fundamentu łącznika oraz zagłębienie pomiędzy fundamentem pod słupkami żelbetowymi a fundamentem. W miejscu tym gromadziła się woda deszczowa, która naruszyła strukturę gruntu powodując spękanie tynków na ścianie w wyniku nieznacznego osiadania fundamentów pod słupkami nie mającymi oparcia.

- A) Zabezpieczenie wykopu przez gromadzeniem się wód opadowych, powodujących rozmakanie gruntu.
- B) Równomierne wyrównanie dna wykopu i wykonanie zagęszczenia gruntu w pobliżu fundamentu z zastosowaniem zagęszczarki mechanicznej. Zagęszczenia należy dokonać po określeniu wskaźnika wilgotności gruntu rodzimego i zasyпки wraz z doбором optymalnego wskaźnika zagęszczenia korzystając ze wzoru  $I_s = r_d / r_{ds}$ .

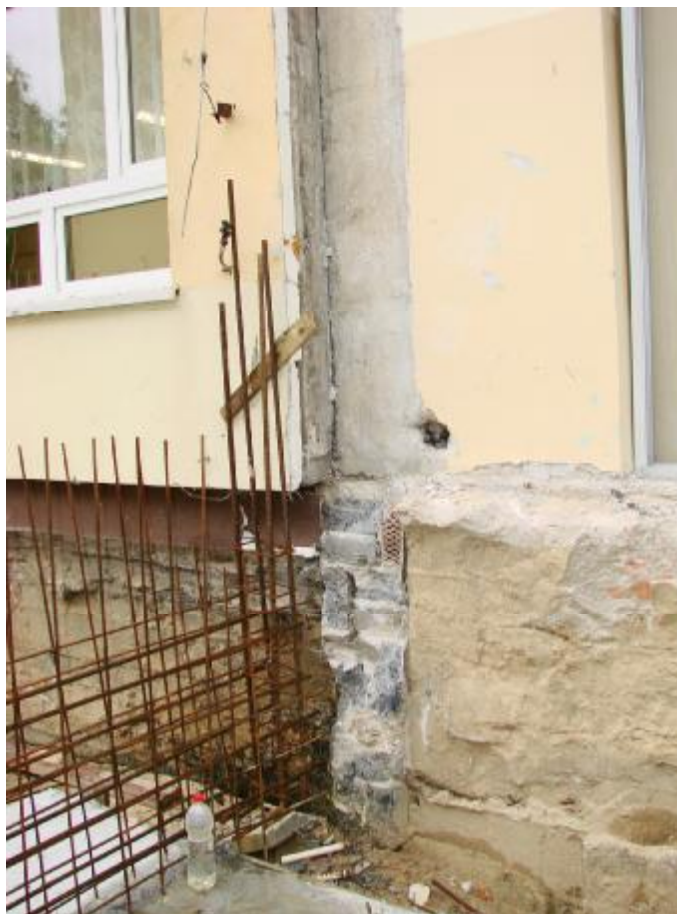
**Fot. 9** Po drugiej stronie, na tej samej ścianie w części po rozebranym łączniku (fot. 7) nie występują spękania, ponieważ wykonano fundament bezpośrednio przy istniejącym fundamencie oraz nie pozostawiono zagłębień w wykopie w którym mogła by się zbierać woda deszczowa i podsiąkać pod fundament.
