# **WYSTĄPIENIE W SPRAWIE DOSTĘPU BUDYNKÓW DO DROGI POŻAROWEJ**

**W związku z termomodernizacją budynków Domu Pomocy Społecznej w Konstancinie – Jeziornej, zlokalizowanych przy ul. Potulickich 1 oraz koniecznością dostosowania ich do obowiązujących przepisów z zakresu ochrony przeciwpożarowej**

**Obiekt:** Dom Pomocy Społecznej – budynek nr 1,2,3,4  
w Konstancinie – Jeziornej  
ul. Potulickich 1, 05-510 Konstancin – Jeziorna

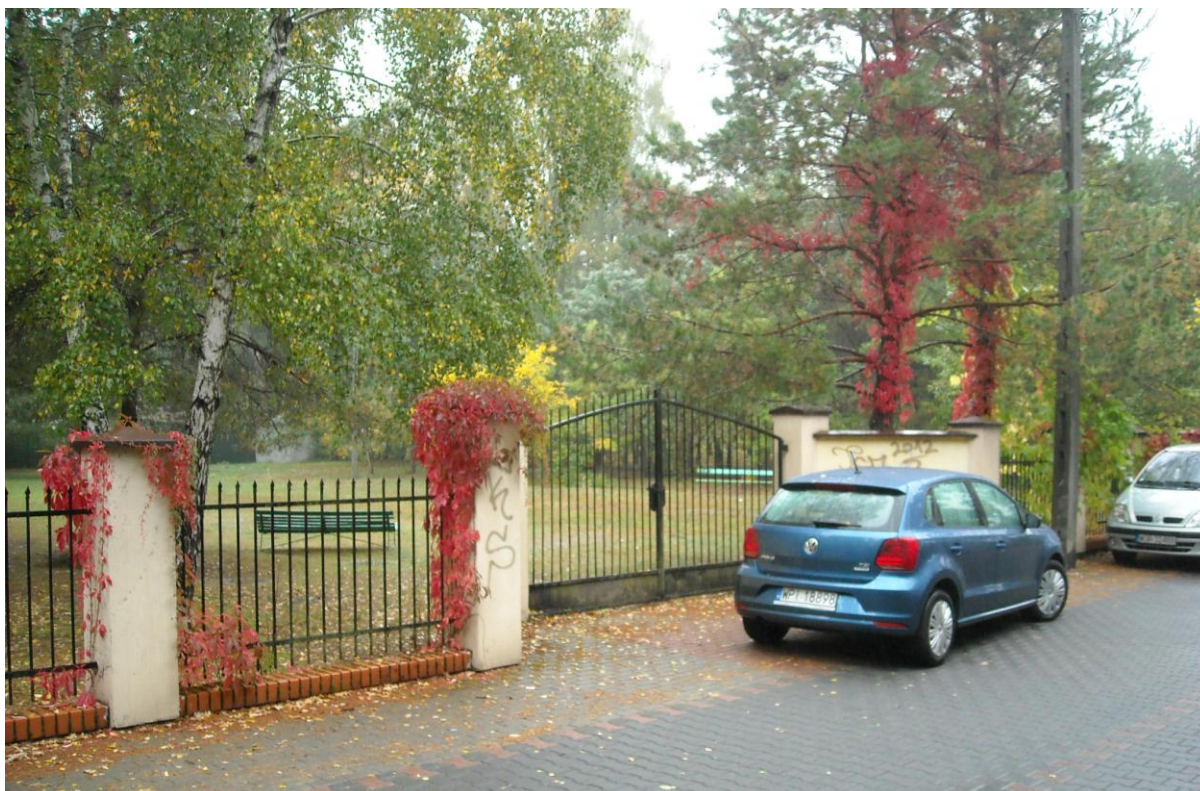
*Fot. 1. Brama wjazdowa na teren nieutwardzony od ul. Rycerskiej*

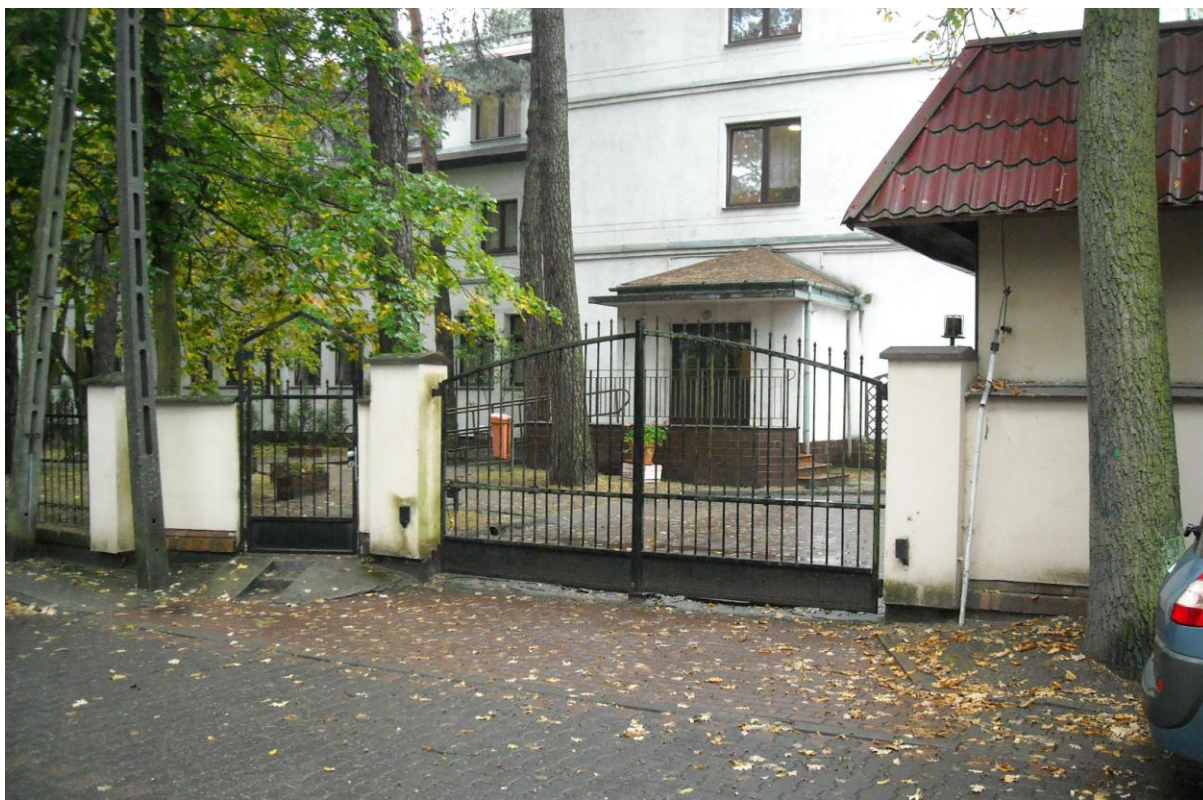
*Fot. 2. Brama wjazdowa na teren wewnętrznych parkingów od ul. Rycerskiej. Brama i furtka umożliwia wprowadzenie ekip ratowniczych do jednego z głównych wejść do budynku nr 4.*

Odległość od bramy wjazdowej (ul. Rycerska) do wejścia do budynku nr 4 wynosi ok. 12 m. Teren przed wejściem jest utwardzony. Wejściem od ul. Rycerskiej

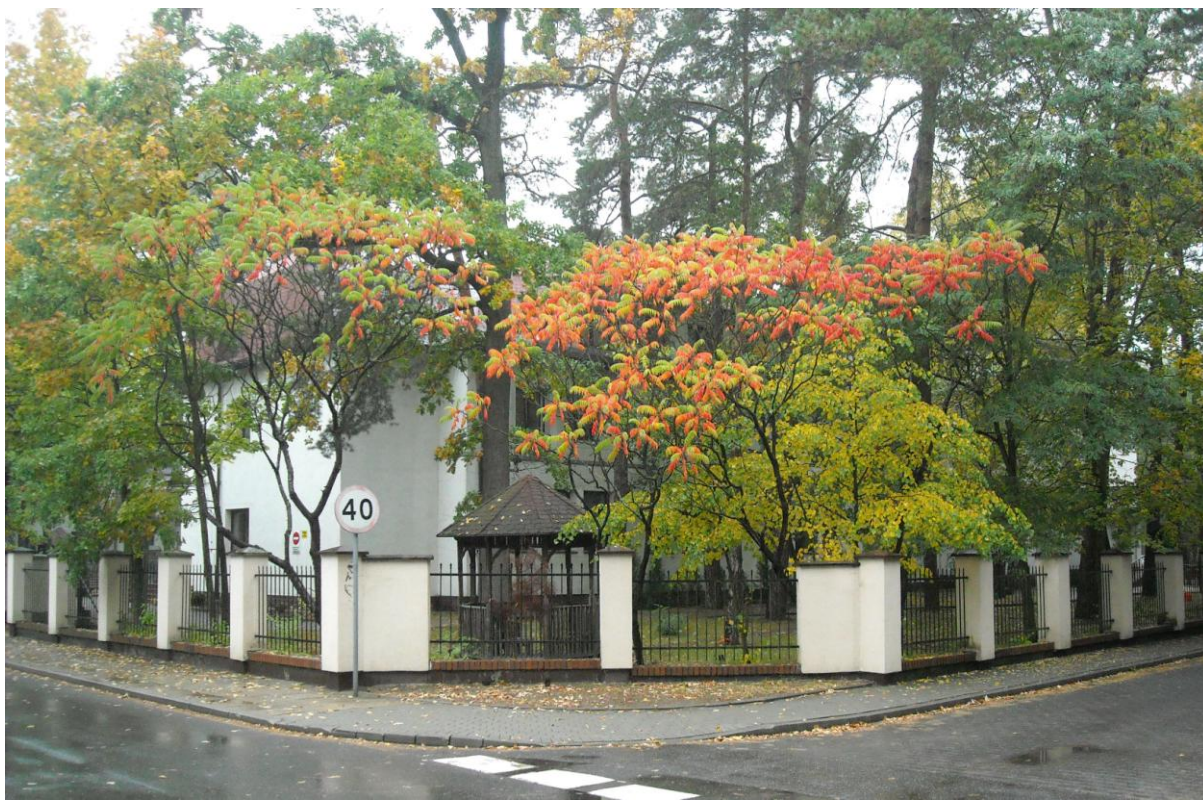
*Fot. 3. Widok na budynek nr 3 ze skrzyżowania ulicy Potulickich i ulicy Rycerskiej. Teren posesji pomiędzy drogami publicznymi a budynkiem z zielenią wysoką.*

Budynki nr 3 oraz 4 stanowią główną zabudowę całego kompleksu. Teren, na którym zlokalizowano budynki jest płaski, występuje na nim zieleń wysoka, która uniemożliwia dostęp do poszczególnych obiektów z wykorzystaniem drabin i podnośników mechanicznych. Odległość budynków nr 3 i 4 od granicy działki/dróg publicznych wynosi od ul. Potulickich ok. 10 m, od ul. Rycerskiej ok. 20 m.

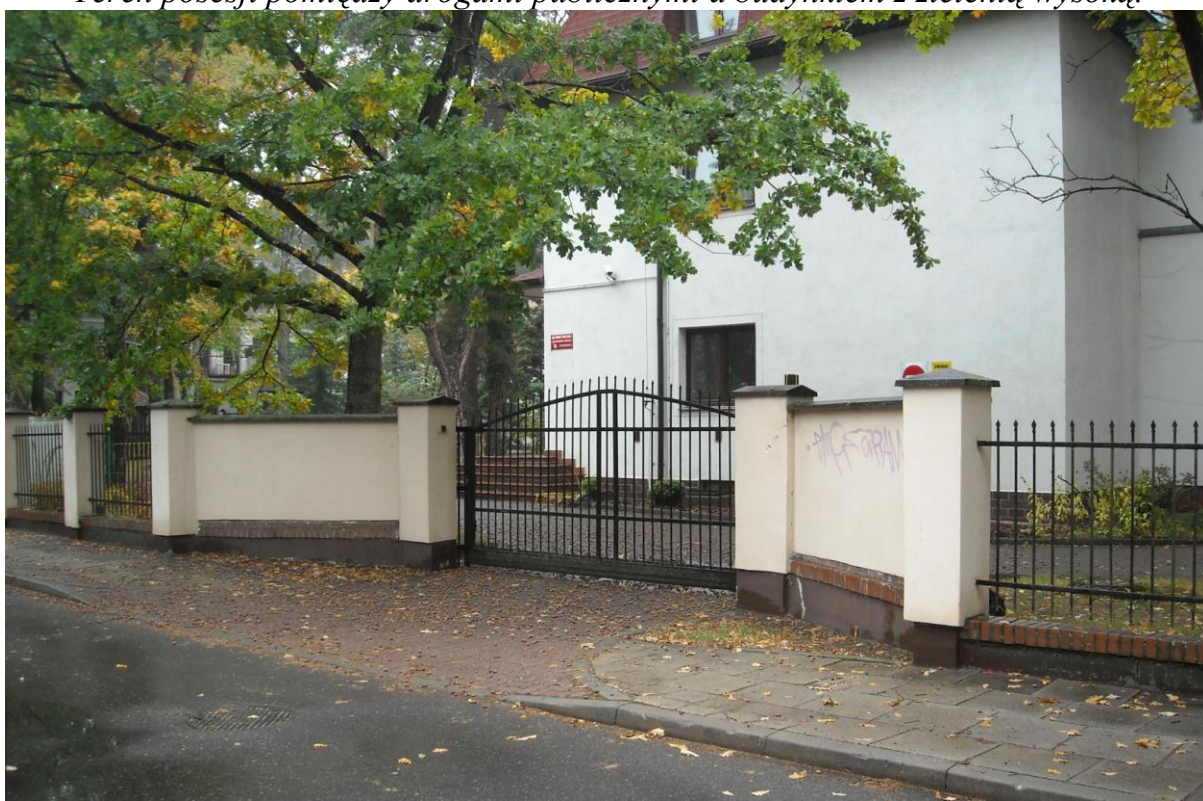
*Fot. 4. Widok na budynek nr 3 z ul. Potulickich. Brama umożliwia wprowadzenie ekip ratowniczych do głównego wejścia do budynku nr 3 (klatka schodowa).*

Alternatywne wejście na teren kompleksu możliwy jest do realizacji w oparciu o bramę wjazdową od ul. Potulickich. Odległość do wejścia głównego do budynku nr 3 wynosi ok. 15 m. Wejście prowadzi bezpośrednio na klatkę schodową, którą można dotrzeć na poszczególne kondygnacje obiektu. Budynki nr 3 oraz 4 są połączone funkcjonalnie.

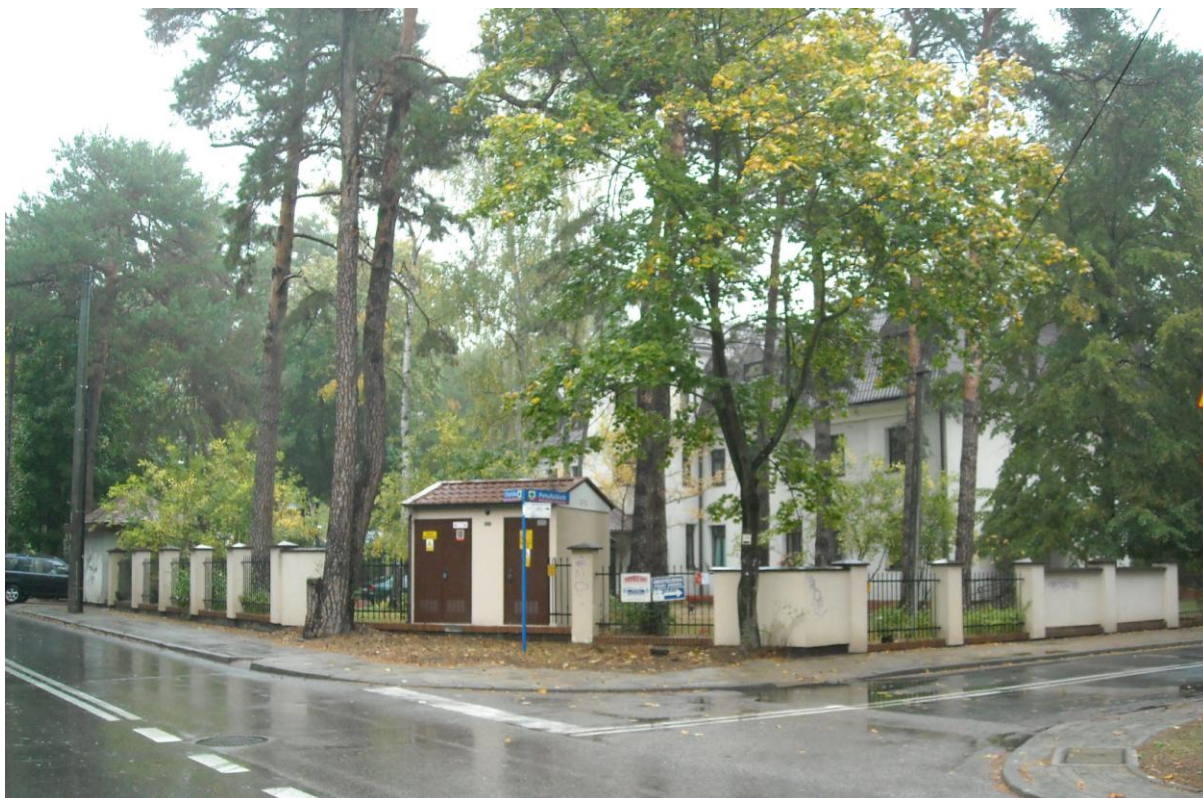
*Fot. 5. Widok na budynek nr 1 ze skrzyżowania ulicy Potulickich i ulicy Chylickiej. Teren posesji pomiędzy drogami publicznymi a budynkiem z zielenią wysoką.*

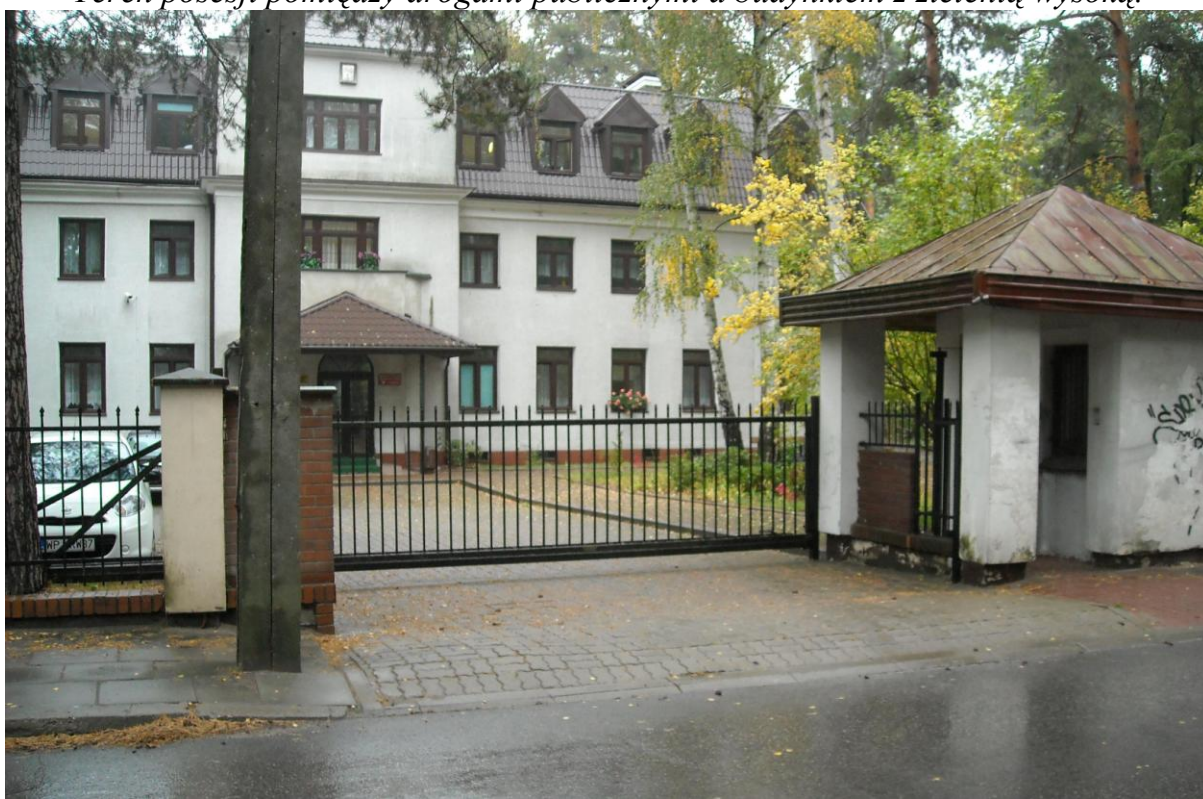
*Fot. 6. Brama wjazdowa na teren wewnętrznych parkingów od ul. Chylickiej. Brama i furtka umożliwia wprowadzenie ekip ratowniczych (pojazdów pożarniczych) do jednego z wejść do budynku nr 1.*

Budynek nr 1 domu pomocy społecznej posiada 3 kondygnacje nadziemne i wysokość 11,10 m. Połączenie budynku z drogą publiczną (ul. Chylicka), która spełnia wymagania jak dla drogi pożarowej realizowane jest poprzez utwardzone dojście o szer. min. 1,50 m i długości < 25 m.
