Piaseczno, Aleja Brzóz 26

### **2.1. Przedmiot opracowania**

Przedmiotem opracowania jest ekspertyza stanu technicznego budynku B wchodzącego w skład zabudowy szkolnej Zespołu Szkół nr 2 im. Emilii Plater przy Alei Brzóz 26 w Piasecznie. Zabudowa składa się z kilku połączonych części: dwa budynki dydaktyczne i sala gimnastyczna. Budynki wzniesione w różnych technologiach, dwukondygnacyjne z podpiwniczeniami. Planowana rozbudowa i przebudowa dotyczy budynku dydaktycznego A połączonego z budynkiem B.

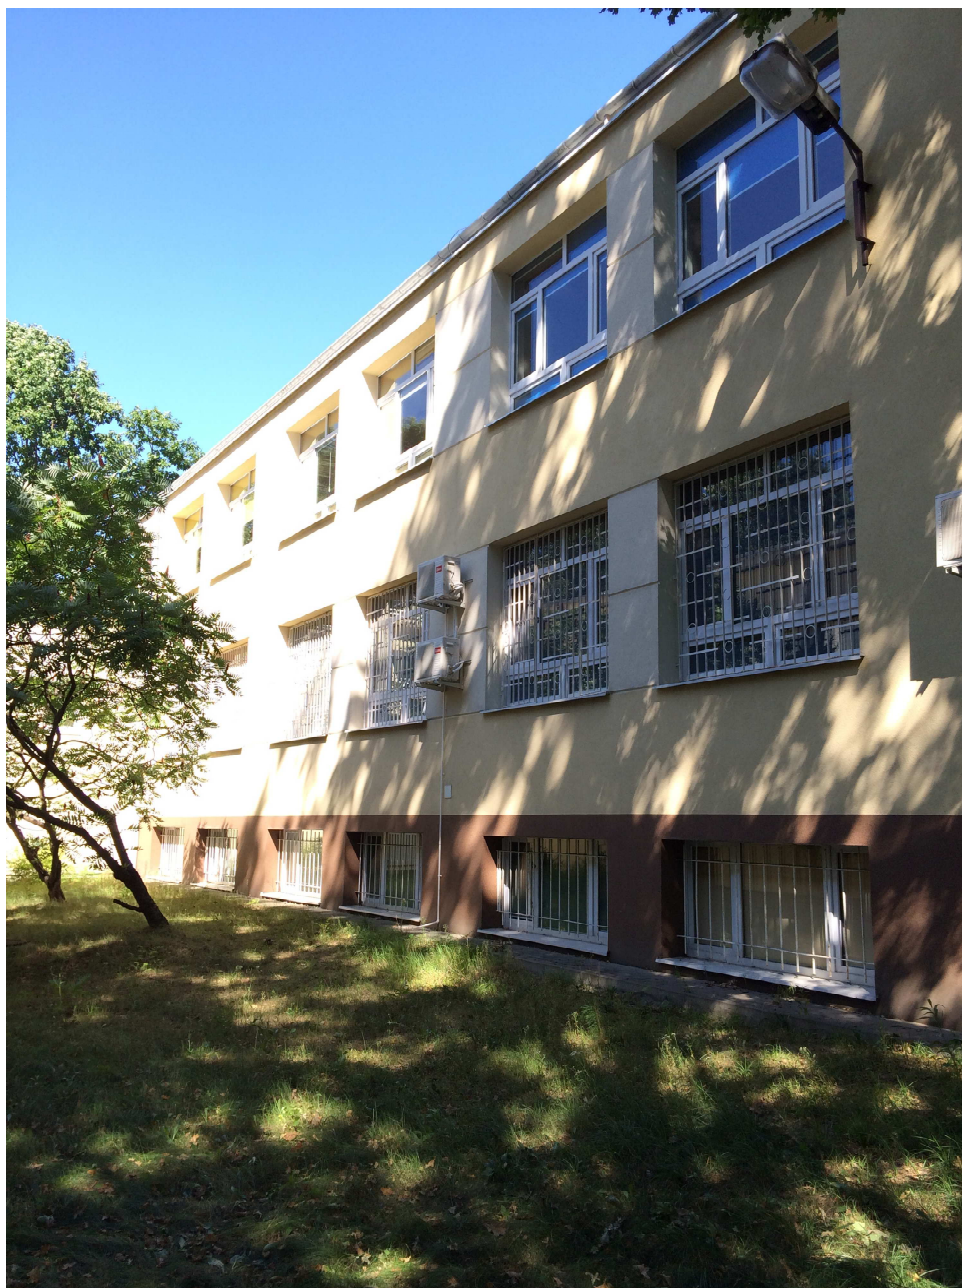
## ELEWACJA POŁUDNIOWA BUDYNKU B

Ściany zewnętrzne murowane z cegły pełnej w dobrym stanie technicznym. Ściany nie wykazują uszkodzeń i mogą być w dalszym ciągu eksploatowane. Przy gruncie lub posadzkach nie zauważono zawilgocenia. Powierzchnie ścian budynku zadbane i utrzymane w należytym stanie.

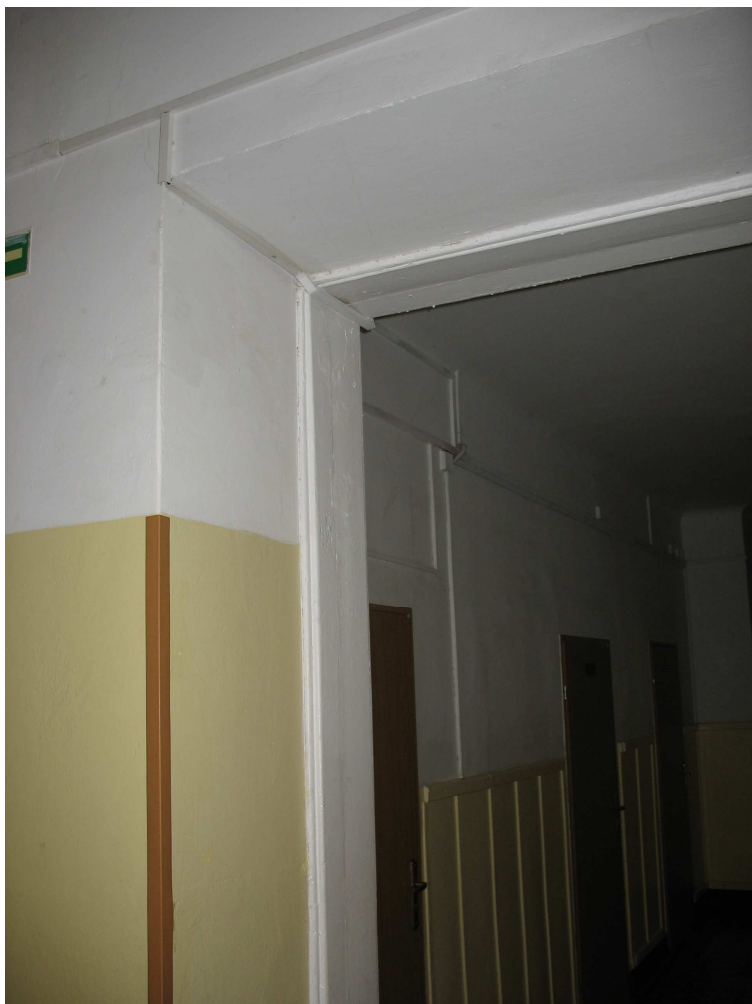
## POŁĄCZENIE BUDYNKÓW A I B

Budynek szkolny B zlokalizowany od strony południowo-zachodniej nowo-projektowanej zabudowy. Wzdłuż styku z budynkiem A zabudowa połączona korytarzem. Na linii styku oba budynki posiadają niezależne ściany nośne.

W projekcie przebudowy i rozbudowy budynku A zakłada się jego wyburzenie oraz odbudowanie. Na styku z budynkiem A zakłada się ewentualne dopasowanie poziomu posadowienia istniejącej zabudowy z możliwością podbicia fundamentu budynku B. Prace te należy wykonywać odcinkowo ściśle wg zaleceń wykonawczych i zgodnie ze sztuką budowlaną.
