**ZESPÓŁ SZKÓŁ  
ROLNICZEGO CENTRUM KSZTAŁCENIA USTAWICZNEGO  
W PIASECZNIE PRZY UL. CHYLICZKOWSKIEJ  
BUDYNEK INTERNATU**

**EKSPERTYZA TECHNICZNA**

**Oceniająca stan techniczny budynku INTERNATU przed termomodernizacją i  
możliwość zlokalizowania na poddaszu budynku projektowanej kotłowni  
kogeneracyjnej małej mocy oraz możliwości zainstalowania nad nowym pokryciem  
dachu kolektorów solarnych**

**Warszawa listopad 2015 r.**

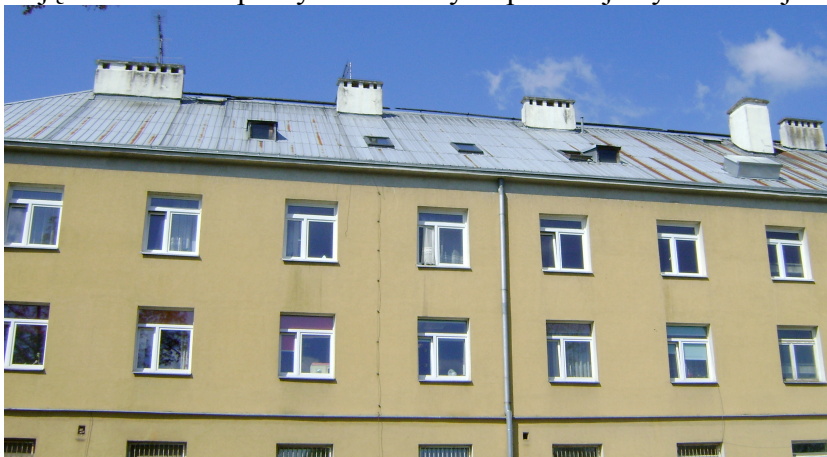
- Dach czterospadowy kryty blachą trapezową ocynkowaną [o bardzo zniszczonej przez korozję powłoce cynkowej].

Zdjęcie nr.2- stan pokrycia z blachy trapezowej ocynkowanej

11. Po zdjęciu pokrycia [blachy trapezowej] całe drewno konstrukcji dachów przeznaczone do pozostawienia należy zaimpregnować przeciw korozji biologicznej preparatem dopuszczonym do stosowania w budynkach przeznaczonych na stały pobyt ludzi.

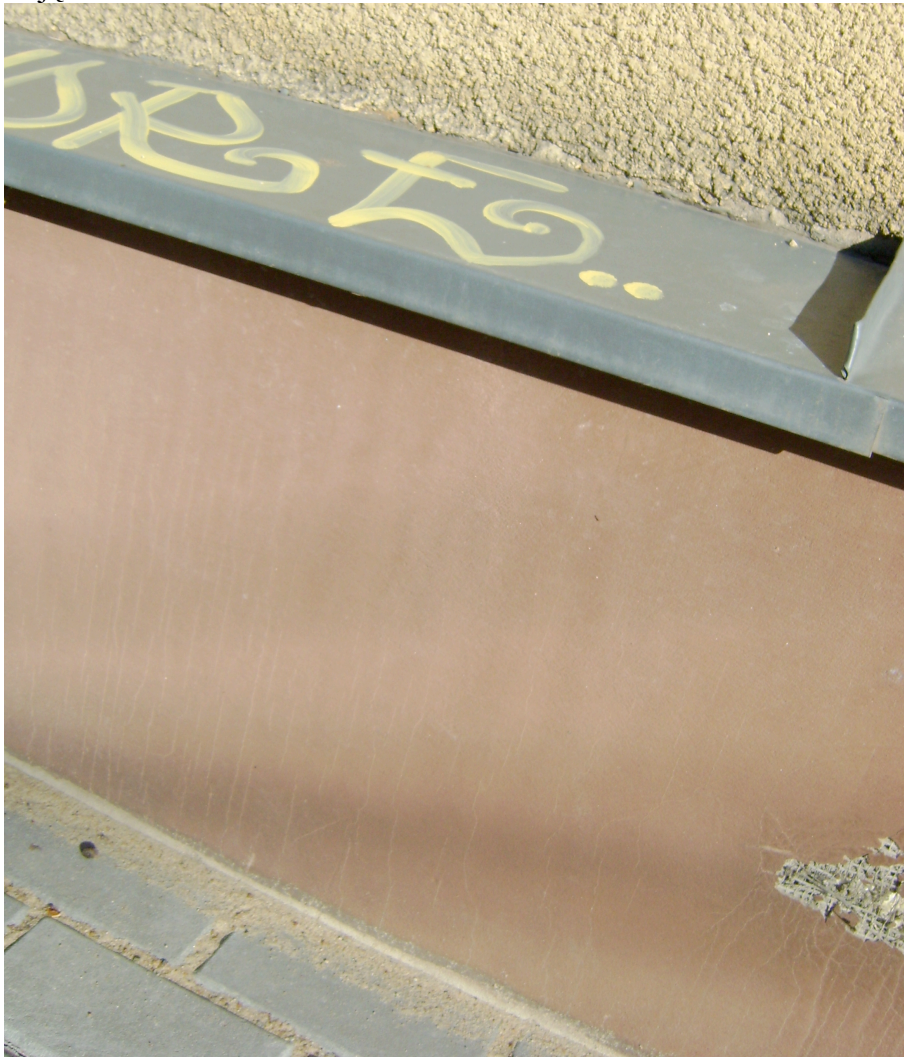
- Budynek wg uzyskanych informacji od użytkownika posiada pionową izolację przeciw wodną i pionową izolację termiczną ścian piwnic. Jedynie powłoka zewnętrzna- farba nosi znamiona zniszczenia, w wielu miejscach jest widoczne złuszczenie.

Zdjęcie nr.5- stan cokołu

1. W projekcie termomodernizacji należy zaprojektować wykonanie nowej powłoki na ścianach piwnic.
2. Gzymsy należy ocieplić kształtkami ze styropianu
3. Ze względu na konieczność obudowy więźby dachowej systemem g-k ognioodpornym, na poddaszu nieużytkowym należy wykonać ocieplenie w postaci wełny mineralnej pomiędzy krokiewiami.

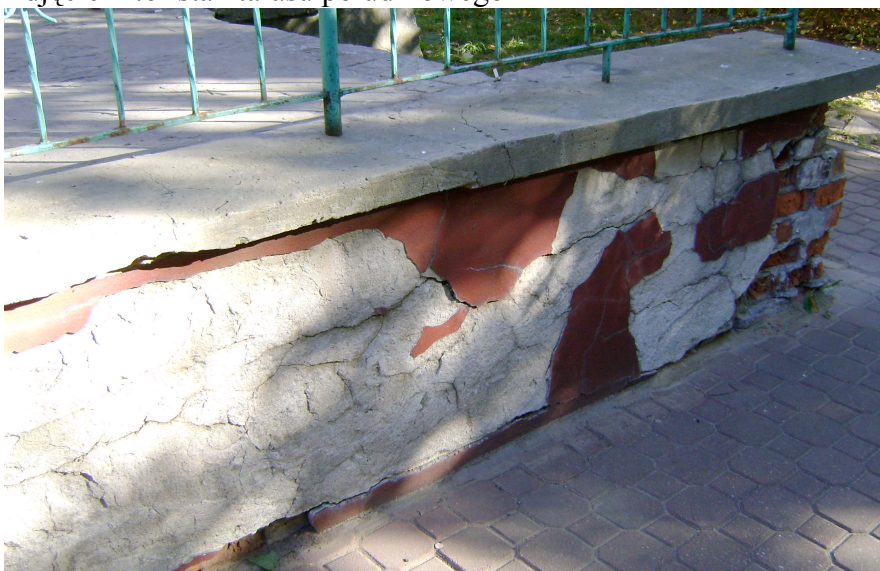
Zdjęcie nr.6- stan tarasu południowego
