**Rys. 01.** Inwentaryzacja zieleni istniejącej, skala 1:250

Przedmiotem opracowania jest szczegółowa inwentaryzacja zieleni istniejącej w ramach inwestycji:

**„Budowa mostu wraz z dojazdami przez rzekę Jeziorkę w ciągu drogi powiatowej 2838W wraz z przebudową oświetlenia ulicznego, gazociągu i urządzeń telekomunikacyjnych”**

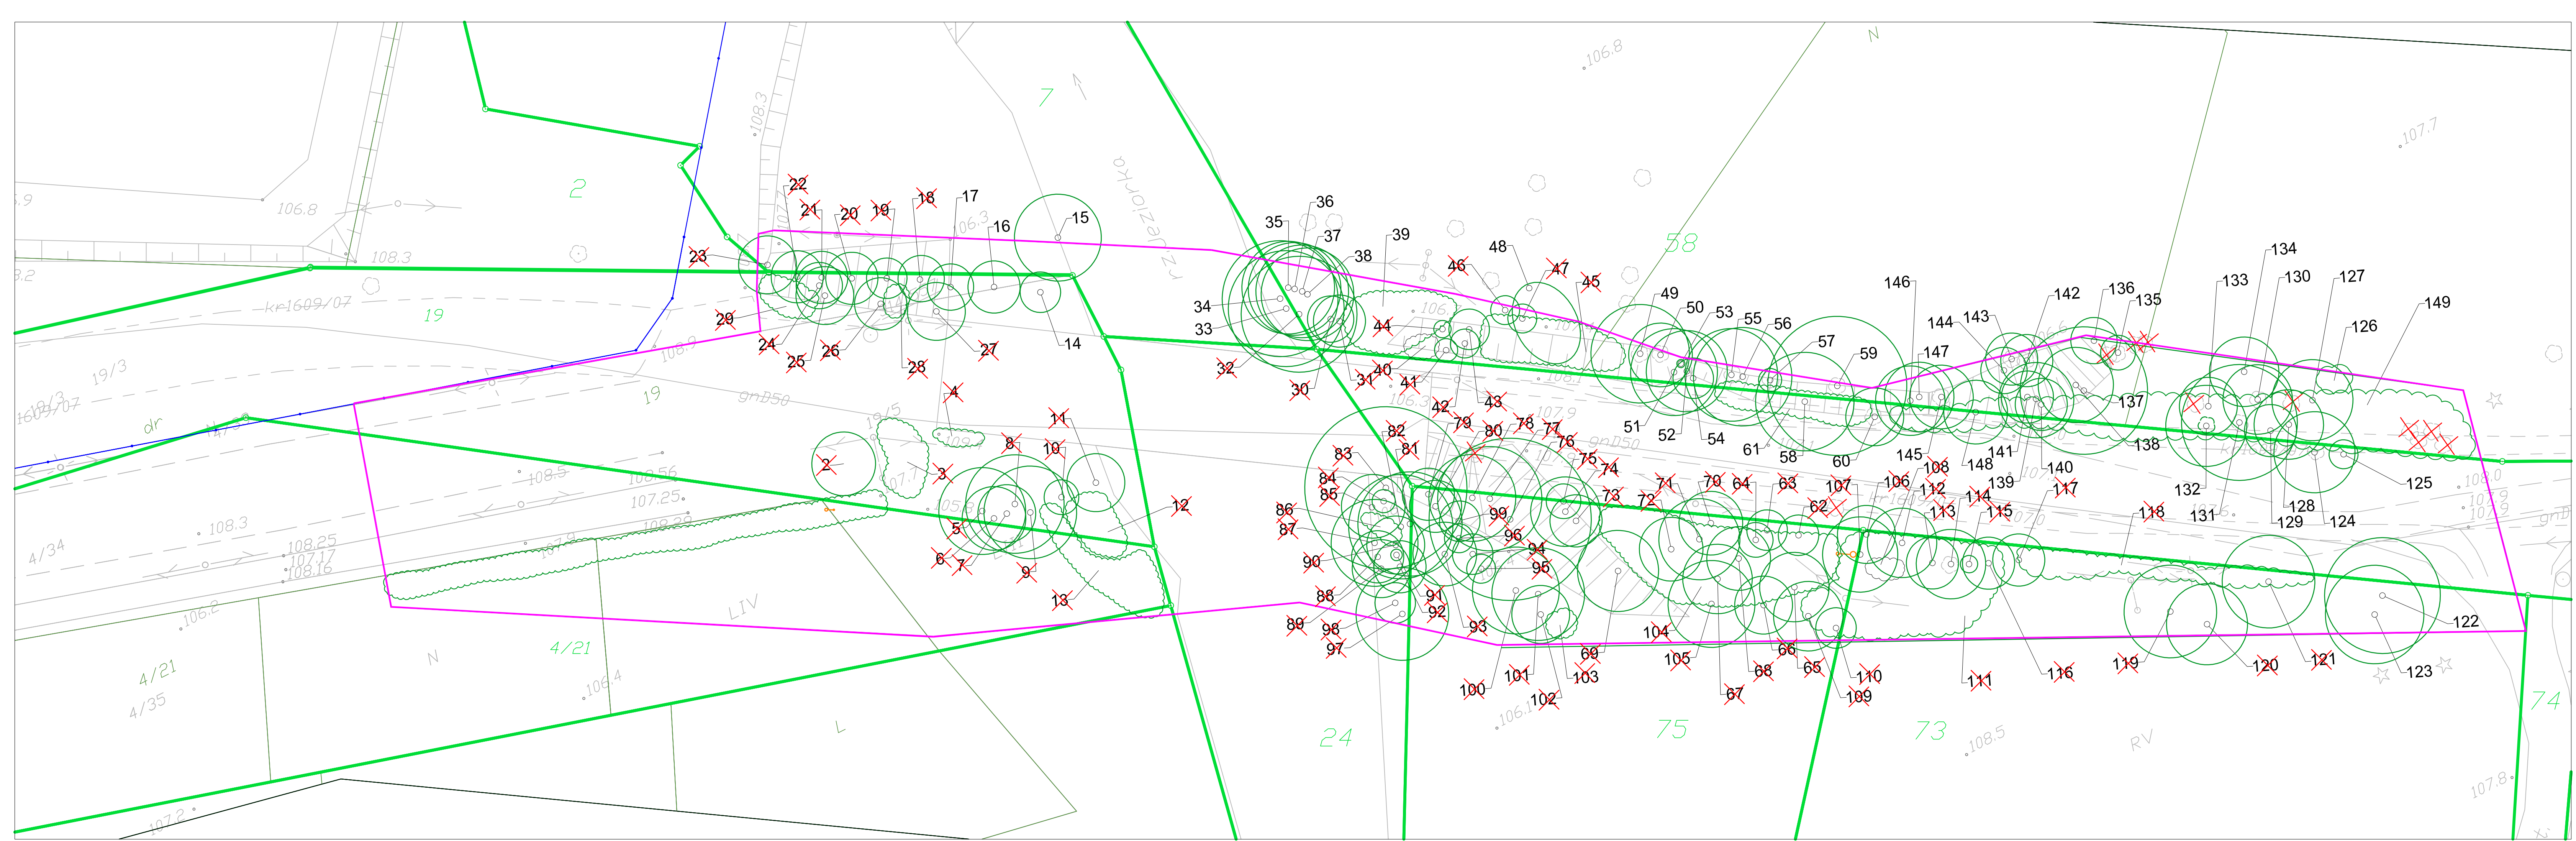
W obszarze opracowania (projektowanej budowy mostu i dojazdów) zinwentaryzowano 149 jednostek dendrologicznych: drzew i krzewów oraz pozostałości drzew (1 karpa). Zakrzewienia i zadrzewienia stanowią 18 jednostek inwentaryzacyjnych.

Większość drzew na terenie opracowania jest **w średnim stanie zdrowotnym**. Wiele jest egzemplarzy zdeformowanych, niepielęgowanych i przycinanych technicznie, egz. suche i zamierające.
