# KARTA REJESTRACYJNA OSUWISKA

1 4 - 1 8 - 0 1 4 - 0 1 6 1 8 0

| 1. Miejscowość:<br>Góra Kalwaria | 2. Gmina:<br>Góra Kalwaria miasto | 3. Powiat:<br>piaseczyński | 4. Województwo:<br>mazowieckie |
| 11. Inne dane lokalizacyjne:<br>ul. Lipkowska | | | |

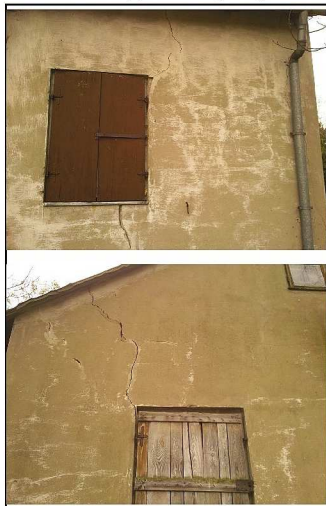
#### 16. Fotografia (-ie) osuwiska:

| 6. Krótki opis słowny:<br>Stare, nieaktywne osuwisko. Jedynie okresowo aktywne w części północnej (głównie w górnej części) obszar silnie zmieniony antropogenicznie. Brak dostępu do posesji (plot). | | |

| 11. Ocena możliwości wystąpienia dalszych ruchów osuwiskowych:<br>Istnieje możliwość uaktywnienia przy intensywnych opadach atmosferycznych lub ingerencji człowieka (dociążanie osuwiska budynkami i/lub gruntami nasypowymi). | |

Teren mocno przekształcony przez zabudowę- szczególnie rejon skarpy głównej - zwrócić szczególną uwagę!  
Działka 141801\_4.0701.30/2, 141801\_4.0701.31, 141801\_4.0701.34/1, 141801\_4.0701.34/2, 141801\_4.0701.35, 141801\_4.0701.36, 141801\_4.0701.37/1, 141801\_4.0701.37/2, 141801\_4.0701.37/3, 141801\_4.0701.38, 141801\_4.0701.39/1, 141801\_4.0701.39/2, 141801\_4.0701.39/3, 141801\_4.0701.39/5, 141801\_4.0701.39/6, 141801\_4.0701.40
