# KARTA REJESTRACYJNA OSUWISKA

1 4 - 1 8 - 0 1 5 - 0 1 6 1 7 3

| 1. Miejscowość:<br>Moczydłów | 2. Gmina:<br>Góra Kalwaria obszar wiejski | 3. Powiat:<br>piaseczyński | 4. Województwo:<br>mazowieckie |

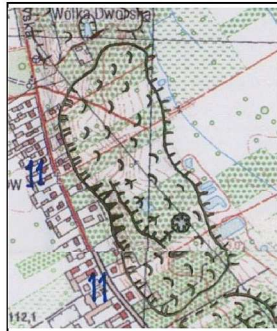
### 14. Szkic (mapa) osuwiska:

| 6. Krótki opis słowny:<br>Duże osuwisko w otoczeniu podobnych po bokach. Stare, praktycznie nieaktywne. Rozwinięte na skarpie wiślanej, znacznie zdeniwelowanej przez ruchy osuwiskowe. W środkowej części okresowo aktywne, bardziej ostre przegarbienia i więcej zbiorników wodnych na koluwium (stawy). | | | |
