# KARTA REJESTRACYJNA OSUWISKA

1 4 - 1 8 - 0 1 4 - 0 1 6 1 8 3

| 11. Inne dane lokalizacyjne:<br>blisko ronda w Górze Kalwarii, w południowej części miasta | | | |

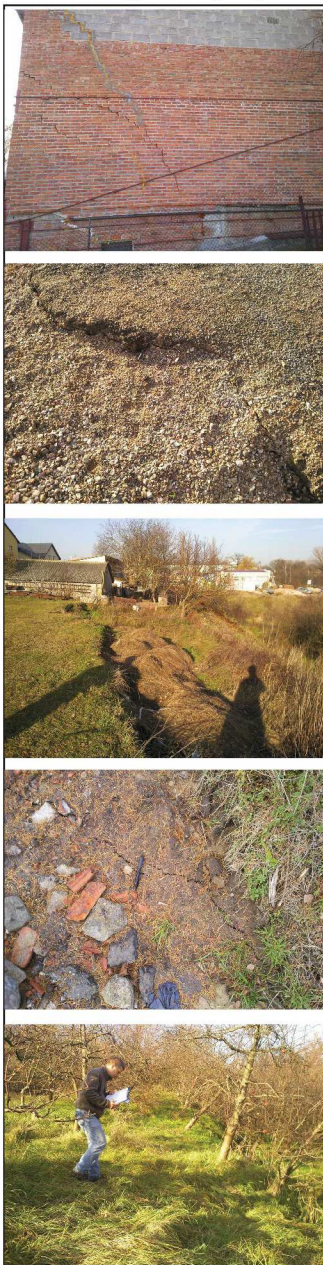
## 16. Fotografia (-ie) osuwiska:

| 6. Krótki opis słowny:<br>Osuwisko w dolnej części stare, nieaktywne, w górnej aktywne ze świeżymi szczelinami. Uszkodzony poważnie 1 budynek mieszkalny (fot.), 1 gospodarczy, studnia, skarpa główna przykryta antropogenem, który się osuwa (fot.) | | |

| 2. Zabudowa:<br>tak- budynek być może do wysiedlenia, budynek gospodarczy pęknięty | 7. Zabudowa:<br>tak |

Nie zaleca się budowania przy skarpie głównej i górnej części. Działka 141801\_4.0803.35/2, 141801\_4.0803.55, 141801\_4.0803.4/2, 141801\_4.0803.2, 141801\_4.0803.3, 141801\_4.0803.4/1, 141801\_4.0803.5, 141801\_4.0803.6/1, 141801\_4.0803.6/2, 141801\_4.0803.7, 141801\_4.0803.9, 141801\_4.0803.10, 141801\_4.0803.11, 141801\_4.0803.12
